## ☞ 용산-주택-152(옹벽)

### 2 시설물 제원 및 상·하부 현황

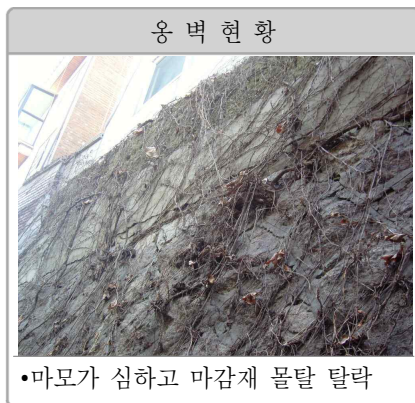
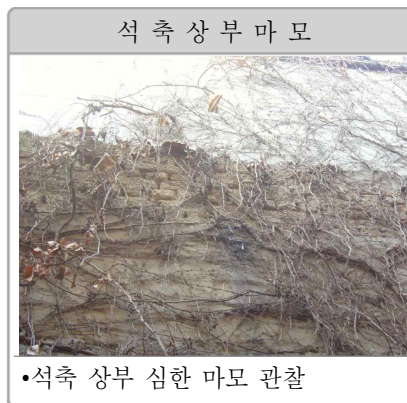
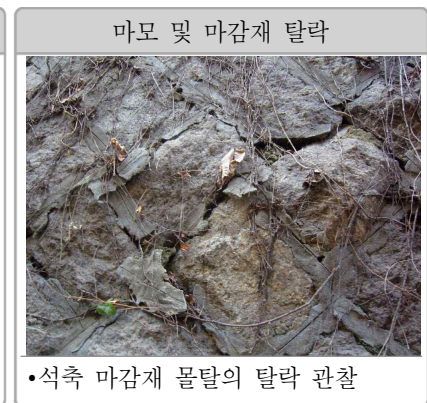
- 석축은 찰쌓기 구조를 보이고 있으나 석축 마감재 몰탈의 균열과 탈락현상이 나타나고 있음
- 소규모 견칫돌 사이 몰탈 유실이 관찰되나 경미한 상태임
- 석축과 상부 경계담장의 접합부에서 담쟁이 넝쿨이 자라고 있어 하절기 구조물을 가려 옹벽의 상태 관찰이 어려울 것으로 판단됨

붕괴위험성											사회적 영향도 (점수)	보정 (점수)	점수 합산 /등급
침하 (cm)	수평 변위 (cm)	세굴	파손 /손상 (mm)	균열 (mm)	마모 /침식	박리 (mm)	박락 /충분리 (mm)	철근 노출 (%)	백태	배출구			
0~2	0~2	미발생	0	0~0.1	심함	0	0~10	0	무	없음	30	0	53(C)

- 해당 석축은 소규모 견칫돌 사이 몰탈 유실이 관찰되나 경미한 상태이며 파손 및 변위 등의 위험요소들이 관찰되지 않아 위험성이 높지 않은 것으로 판단됨
- 가옥이 인접해있고 낡은 시설물이므로 표면부의 보수가 필요한 상황이며 주의 깊은 관찰 및 주기적인 점검이 요구됨
