☞ 용산-건축-007

1 위치 및 시설물 종류

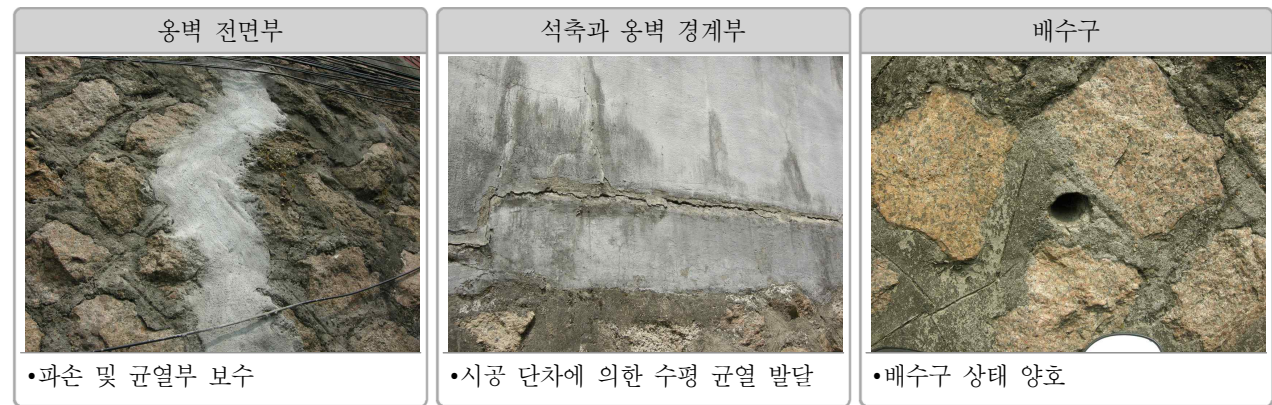
- 대상구조물은 석축으로 상부에는 벽돌로 만들어진 담장 시설이 있음
- 석축 옹벽에는 균열 또는 손상부가 있었던 구간에 콘크리트로 보수·보강을 실시함
- 석축 옹벽과 담장 경계부에는 시공 단차에 의한 수평 균열이 발달함
- 전면부에 배수구가 설치되어 있으며 상태는 양호함

- 옹벽에는 침하, 전도, 활동과 같은 변위가 관찰되지 않으므로 붕괴 위험성은 낮은 것으로 판단되나 부분적인 균열부가 관찰되므로 이에 맞는 보수가 필요하며, 옹벽 시설물은 시공 연도가 오래 되었으므로 주기적인 점검 및 관찰을 필요로 함
