29) 15-11-D-B1

산지명	안산	시점	37.571476, 126.946388
주소	서울 서대문구 봉원동 산 2-6	종점	37.570661, 126.948830
비탈면 종류	자연비탈면	구역 연장	300m
시설물 현황	봉원사, 가옥

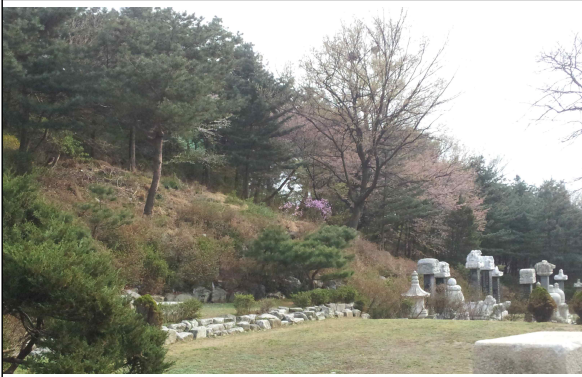
전경1	전경2

조사 의견	지표수가 분산되는 형태로 비탈면의 위험 요소가 적어 피해위험성 낮음.
대책 방안	현 상태 유지관리.
