328) 02-80-L-B5

(1) 조사개요

산지명	북한산	시점	37°36'51.927~126°57'37.167
주소	서울시 종로구 구기동 166-3	종점	37°36'52.349~126°57'37.859
비탈면 종류	자연비탈면	구역 연장	25m
시설물 현황	주택 인접한 경사 30°의 자연비탈면, 하부 석축(H= 2m, L= 25m)

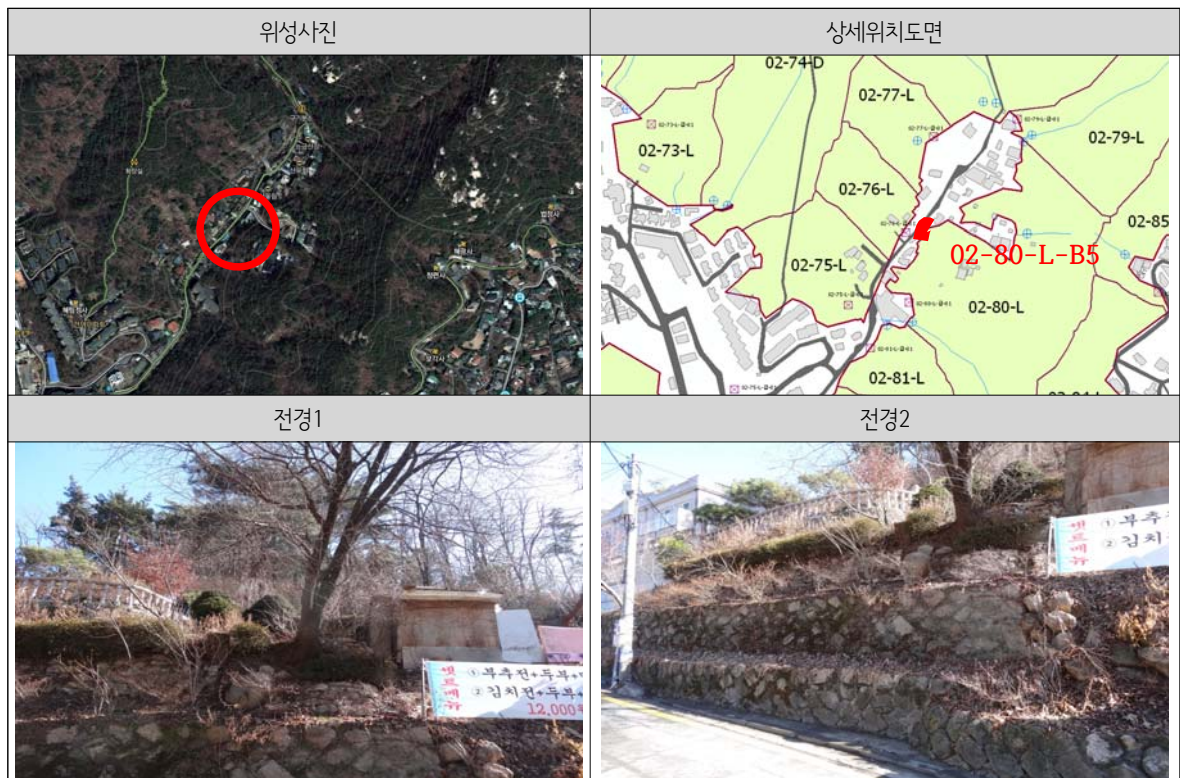
비탈면 경사각 (°)	비탈면 높이 (m)	종단 형상	횡단 형상	계곡 유무	계곡 연장 (m)	계곡 폭 (m)	토층 심도 (cm)	상부 외력	지하수	붕괴 이력	보호 시설	사회적 영향도	보정 점수	점수 합산 /등급
30	20	직선형	상승형	무	0	0	50	무	적음	무	양호	16	-10	29/B
7	3	2	3	1	0	0	2	1	2	1	1

조사 의견	식생 및 보호시설 상태 양호함 전반적으로 양호한 비탈면으로 피해위험성 낮음
대책 방안	현 상태 유지관리
