서대문-주택-016(옹벽)

- 해당 구조물은 콘크리트 옹벽으로 높이 7.0m, 연장 400.0m인 시트법대상 시설물에 해당함
- 해당 구조물 상부는 자연사면이 존재하며, 하부는 홍제원현대 아파트단지가 조성되어 있음

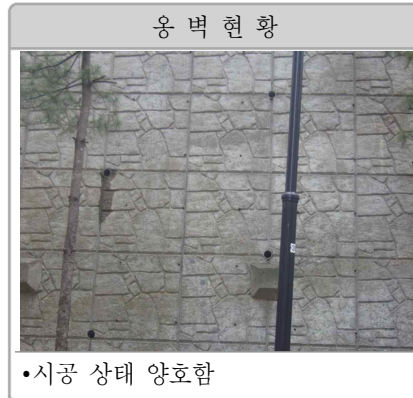
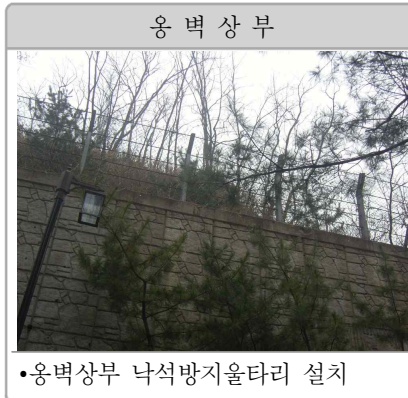
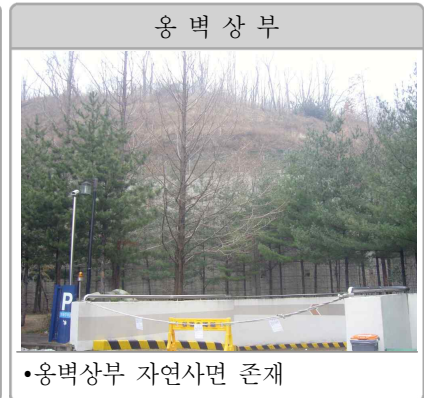
- 옹벽은 침하, 활동 등 변위가 관찰되지 않으므로 붕괴 위험성은 낮음
- 옹벽 상부 낙석방지울타리 설치
- 상부 자연비탈면은 식생밀도 양호하며 경사가 완만하여 유실의 위험성은 낮음
- 아파트 옹벽은 배출구 시공이 잘 되어있으며 배출구 내부에 세립토가 섞여 배수

붕괴 위험성											사회적 영향도 (점수)	보정 (점수)	점수 합산 /등급
침하 (cm)	수평 변위 (cm)	세굴	파손 /손상 (mm)	균열 (mm)	마모 /침식	박리 (mm)	박락 /층분리 (mm)	철근 노출 (%)	백태	배출구			
0~2	0~2	미발생	0	0~0.1	경미함	0	0~10	0	무	세립토 배수혼적	30	-10	34(B)

- 해당 옹벽은 파손 및 변위 등의 위험요소들이 관찰되지 않아 위험성이 높지 않은 것으로 판단됨
- 구조물의 규모가 크고 아파트단지내의 옹벽으로 아파트와 인접하여 있으므로 지속적인 관찰이 필요함.
- 구조물의 배수시설이 완비되고, 구조적 안정성이 양호한 것으로 판단하여 B등급으로 산정
