212) 02-41-L-B5

산지명	북한산	시점	37°36'15.023~126°56'50.039
주소	서울시 서대문구 홍은동 460	종점	37°36'13.895~126°56'49.552
비탈면 종류	자연비탈면	구역 연장	75m
시설물 현황	홍은 푸름아이원아파트, 경사 20°의 자연비탈면, 하부 R/C 옹벽(H= 10m, L= 70m), 낙석방지울타리, 측구

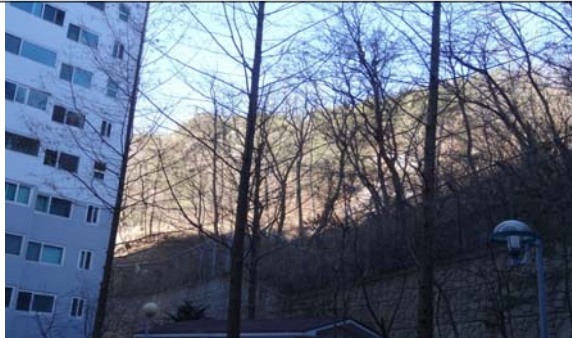
조사 의견	식생 및 보호시설 상태 양호함 전반적으로 양호한 비탈면으로 피해위험성 낮음
대책 방안	현 상태 유지관리
