43) 유역번호 : 67-05-L-B7

산지명	노고산공원	시점	37.554555, 126.942964
주소	마포구 노고산동 20-66	종점	37.554666, 126.942944
비탈면 종류	자연사면	구역 연장	30m
시설물 현황	55도 경사 내의 비탈면과 하부 5m 높이 석축

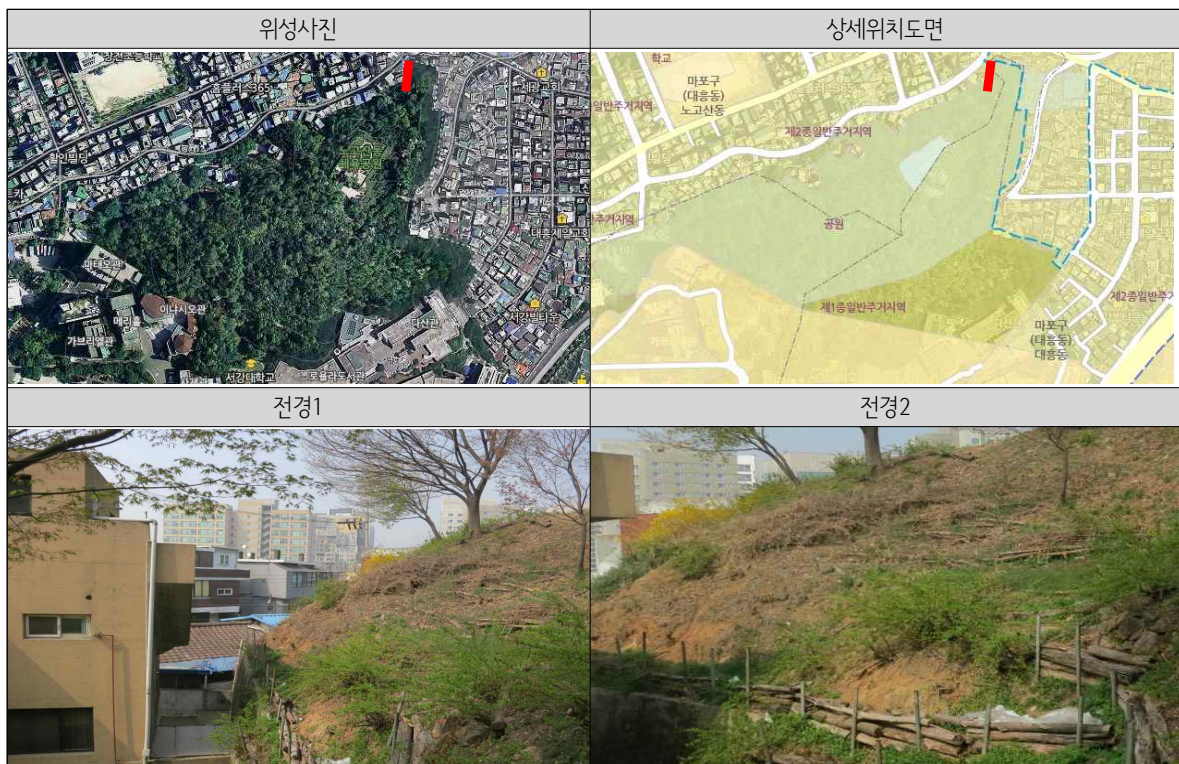
비탈면 경사각 (°)	비탈면 높이 (m)	종단 형상	횡단 형상	절리향/ 흘강도	비탈면 풍화도	지하수 상태	배수 시설	표면 보호공 상태	붕괴 이력	비탈면 종류	사회적 영향도 (점수)	보정 (점수)	점수 하산 등급
60	10	직선형	블록형	불리	중	습함	보통	표면시 공없음	없음	혼합 비탈면	30	0	65/D
4	1	2	2	7	3	2	3	5	1	5

조사 의견	목책으로 보강되어 있으나 불안정해 보이며 사면 구배를 완화시켜 위험성을 제거할 필요 있음
대책 방안	사면구배 완화 및 표면 보호시설
