24) 01-03-D-B7

산지명	인왕산	시점	37°35'27.350~126°57'43.892
주소	서울시 종로구 부암동 359-17	종점	37°35'25.858~126°57'38.706
비탈면 종류	자연비탈면	구역 연장	135 m
시설물 현황	주택 인접한 경사 25°의 자연비탈면, 보호시설 없음.

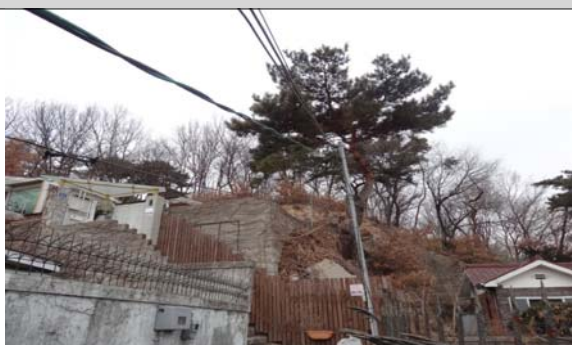
비탈면전경	비탈면 상태 양호

조사 의견	보호시설이 없으나 주택배후 담장 및 소규모 옹벽이 보호시설 역할을 하고 있음. 전반적으로 양호한 비탈면으로 피해위험성 낮음.
대책 방안	붕괴위험성 낮음.
