종로-주택(4)-004(옹벽)

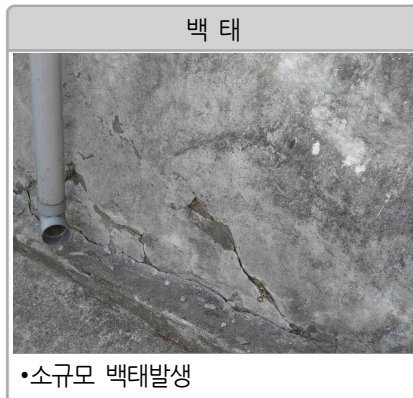
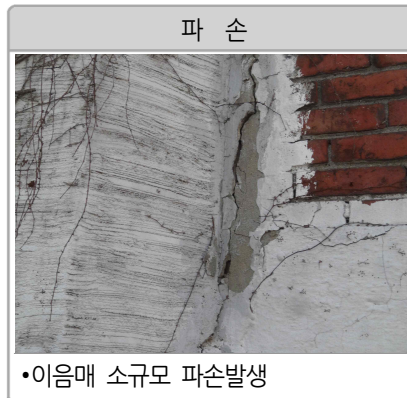
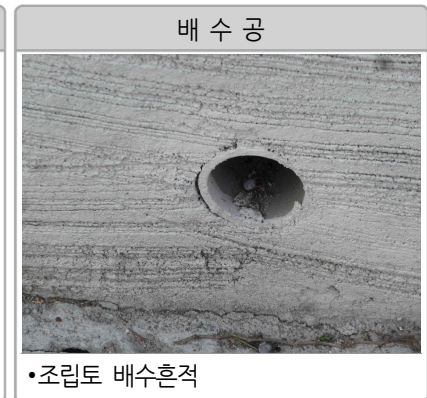
- 해당 구조물은 캔틸레버형식의 콘크리트 옹벽으로 좌에서 우로 갈수록 지형과 구조물의 높이가 높아지는 형태를 보임
- 구조물 전면부의 마모 및 침식이 경미한 상태이고, 이음매부분의 파손과 노후화에 따른 백태가 관찰됨
- 구조물 내부에 배수공이 설치된 상태로 배출구 내부에 조립토가 섞여 배수된 흔적이 관찰됨

붕괴위험성											사회적영향 정도 (점수)	보정 (점수)	점수 합산 /등급
침하 (cm)	수평 변위 (cm)	세굴	파손 /손상 (mm)	균열 (mm)	마모 /침식	박리 (mm)	박락 /충분리 (mm)	철근 노출 (%)	백태	배출구			
0~2	0~2	미발생	1~5	0.21~ 0.3	경미함	0.1~0.5	0~10	0	유	조립토 배수흔적	17	-15	28(B)

- 해당 구조물 내에 균열과 백태가 관찰되나 소규모이고, 변위등의 다른 위험요소가 관찰되지 않아 구조물의 위험성이 낮은 것으로 판단됨
- 구조적 안정성이 양호한 것으로 판단되어 B등급으로 산정하였으며, 균열 부위의 보수와 백태구간에 대한 정기적인 점검 확인이 필요함
