용산-도연-237(옹벽)

1 위치 및 시설물 종류

2 시설물 제원 및 상·하부 현황

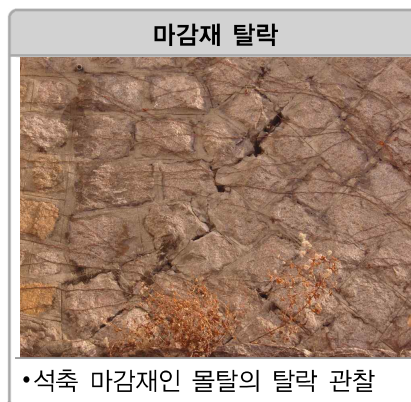
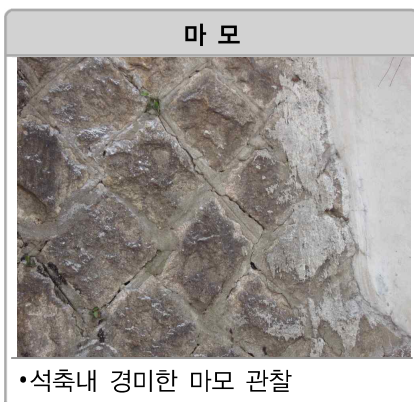
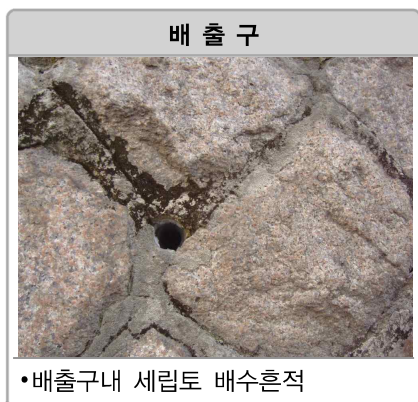
- 구조물 내에 경미한 마모가 관찰되고 석축 마감재인 몰탈의 탈락이 발생
- 배출구의 수량이 많지는 않으나 배출구 내부에 세립토가 섞여 배수
- 노후된 구조물로 상부에 담장이 존재하며 경미한 마모가 관찰됨

- 해당 석축은 마감재인 몰탈 유실이 관찰되나 경미한 상태이며 파손 및 변위 등의 위험요소들이 관찰되지 않아 위험성이 높지 않은 것으로 판단됨
- 노후된 구조물로 일부 보수가 필요하며 상부 담장에 경미한 마모가 관찰되어 지속적인 관찰이 필요함
- 구조물의 구조적 안정성이 양호한 것으로 판단하여 B등급으로 산정
