50) 37-09-L-B12

산지명	낙산공원	시점	37.582471,127.005611
주소	종로구 동숭동 산2-10	종점	37.582871,127.005729
비탈면 종류	자연비탈면	구역 연장	45m
시설물 현황	보호시설 없음

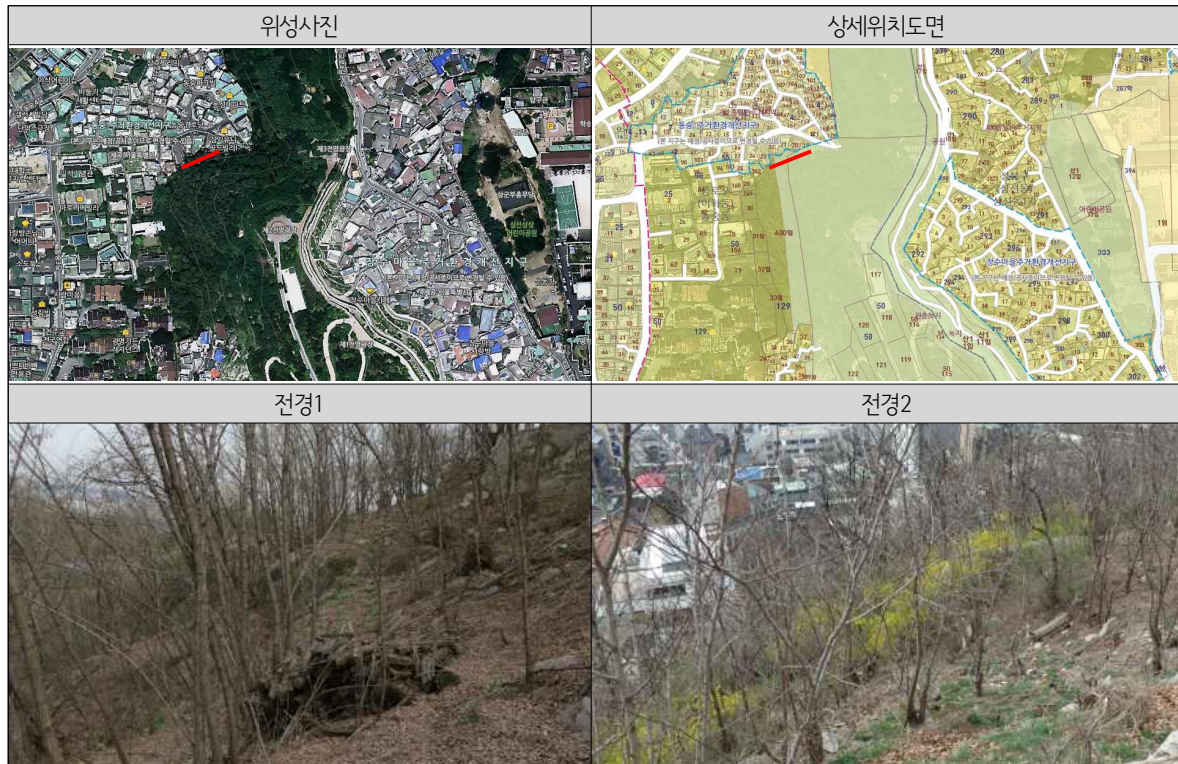
조사 의견	주택가 배후지의 사면으로 상부는 낙산 공원이며 일부 암반 사면으로 이루어짐 전도 수목이 많으며 공원 경계책은 매우 노후 되어 많은 부분이 넘어진 상태며 배수시설 불충분함
대책 방안	전도 및 적치목 제거 및 배수시설 설치
