456) 02-106-L-B5

(1) 조사개요

산지명	북한산	시점	37°36'06.970~126°57'48.442
주소	서울시 종로구 신영동 105-16	종점	37°36'06.274~126°57'49.145
비탈면 종류	자연비탈면	구역 연장	30m
시설물 현황	주택 인접한 경사 25°의 자연비탈면, 보호시설 없음

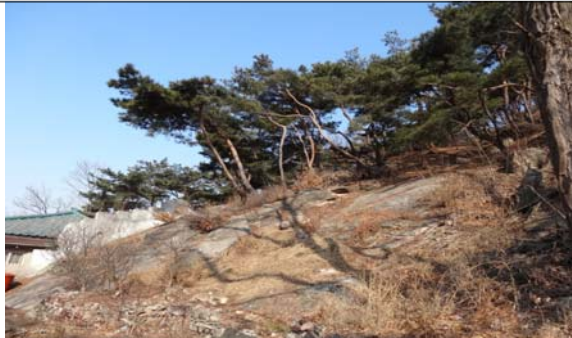
전경1	전경2

조사 의견	비탈면의 상태 비교적 양호하나 하부 배수시설 없음 보호시설이 없으며 비탈면에 돌출암반은 절리발달이 미약하여 낙석의 위험성은 낮음
대책 방안	배수시설 정비
