23) 15-08-L-B3

(1) 조사개요

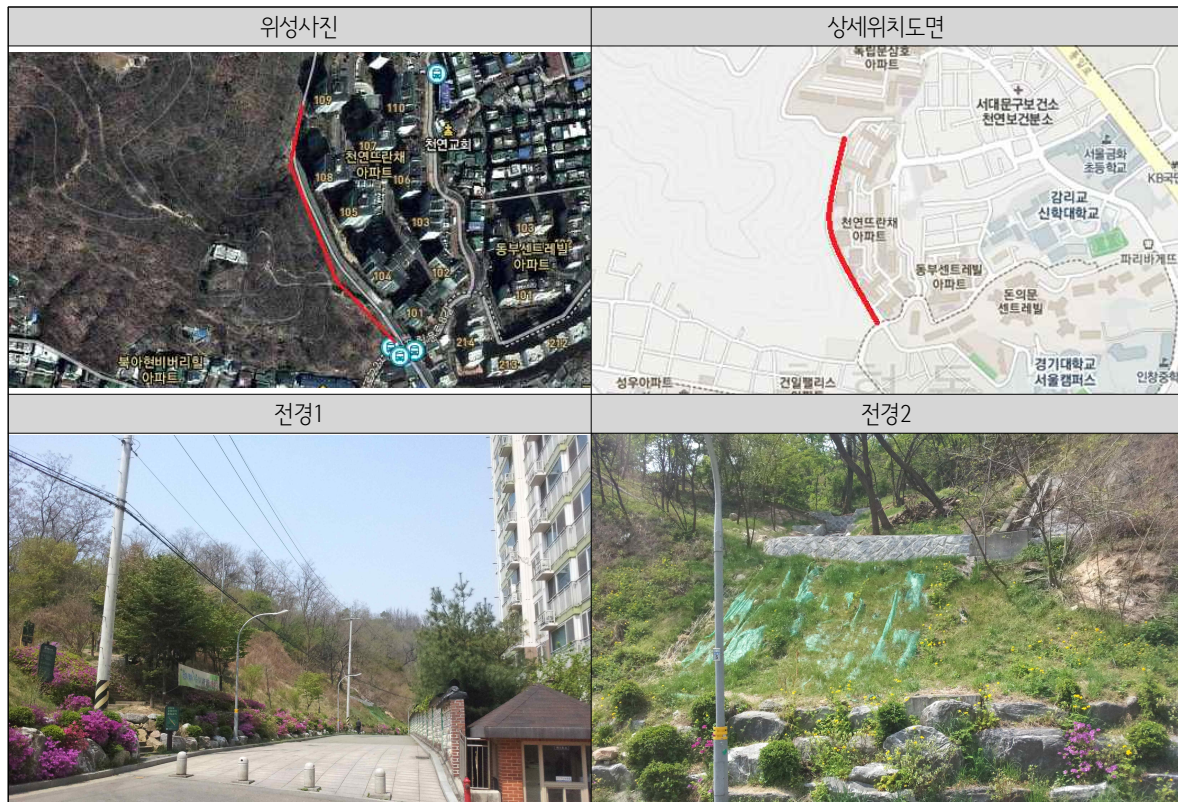
조사 의견	계곡 하단부에 아파트 옹벽 설치로 지하수 배수 차단, 사면 붕괴 위험성 높음.
대책 방안	도로 하단부 옹벽 내 지하수 배수공 설치 필요
