### 311) 02-75-L-B1

산지명	북한산	시점	37°36'52.153~126°57'33.009
주소	서울시 종로구 구기동 178	종점	37°36'49.305~126°57'33.294
비탈면 종류	자연비탈면	구역 연장	120m
시설물 현황	주택 인접한 경사 20°의 자연비탈면, 보호시설 없음

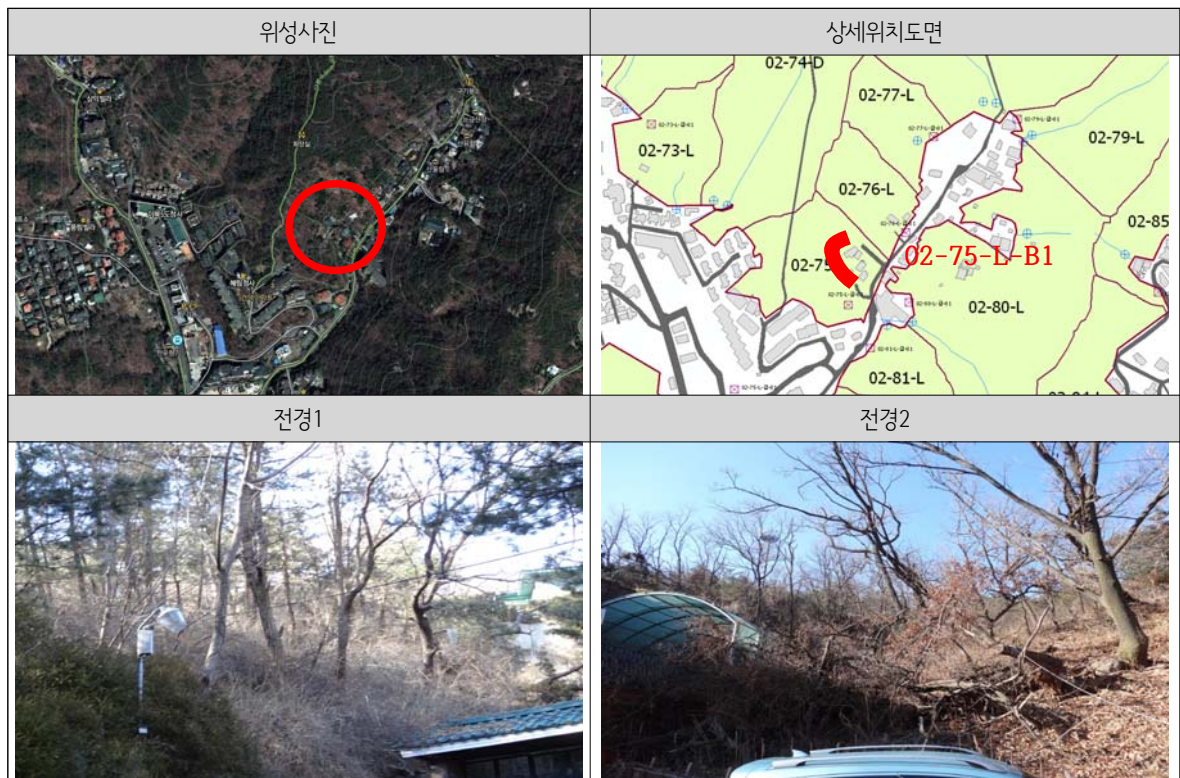
조사 의견	식생 양호하나 배수시설이 설치되지 않음 돌출암반이 관찰되나 위험성은 낮은편임
대책 방안	배수시설 정비
