167) 01-19-L-B2

산지명	인왕산	시점	37°35'18.035~126°57'01.152
주소	서울시 서대문구 홍제동 459-2	종점	37°35'18.487~126°57'00.020
비탈면 종류	인공비탈면	구역 연장	75 m
시설물 현황	홍제원 현대아파트, 경사 70°의 인공비탈면, 하부 R/C 옹벽(H=5m, L=75m), 낙석방지망, 낙석방지울타리

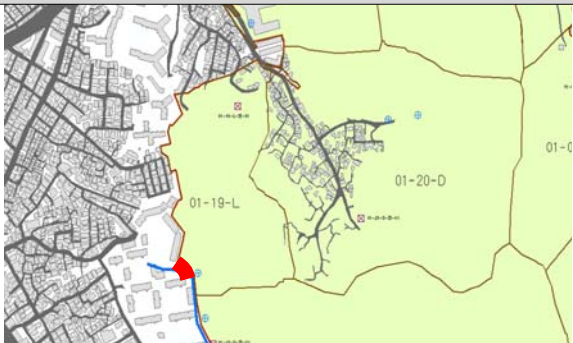
비탈면전경	상부 배수로

조사 의견	식생 및 보호시설 상태 양호함. 유지관리가 양호한 비탈면으로 피해위험성이 낮음.
대책 방안	현 상태 유지관리
