## ☞ 종로-주택-184(옹벽)

### 2 시설물 제원 및 상·하부 현황

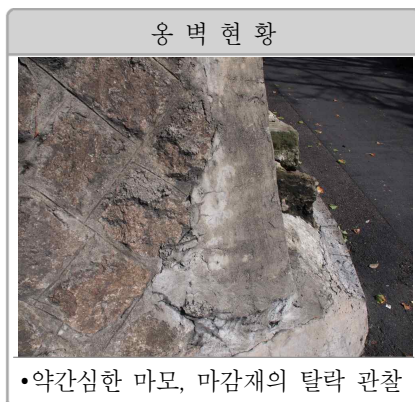
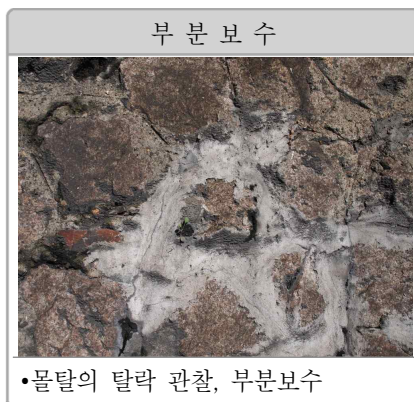
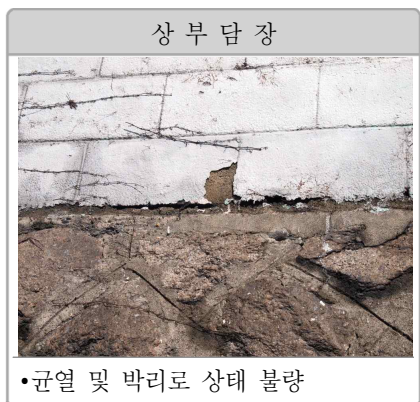
- 해당 석축은 마감재인 몰탈 유실이 관찰되나 부분보수 하였음
- 구조물의 시공 상태는 비교적 양호하나 상부 담장의 상태는 불량함
- 배출구의 수량이 많지는 않으나 위험구간 관찰되지 않으며 배출구 내부에 세립토가 섞여 배수

- 해당 석축은 마감재인 몰탈 유실이 관찰되나 부분보수 하였으며 파손 및 변위 등의 위험요소들이 관찰되지 않아 위험성이 높지 않은 것으로 판단됨
- 구조물의 높이가 비교적 높고 노후화된 상부 담장에 균열이 관찰되므로 지속적인 관찰이 필요함
- 구조물의 구조적 안정성이 양호한 것으로 판단하여 B등급으로 산정
