중로-도연(4)-060(옹벽)

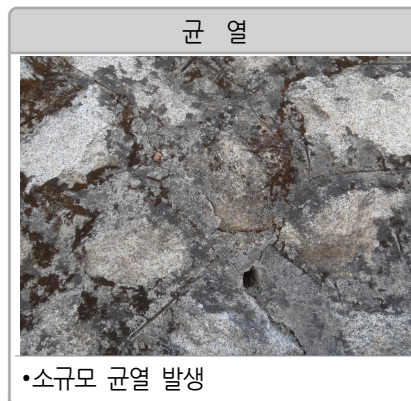
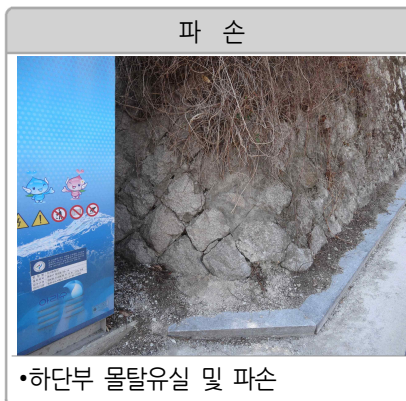
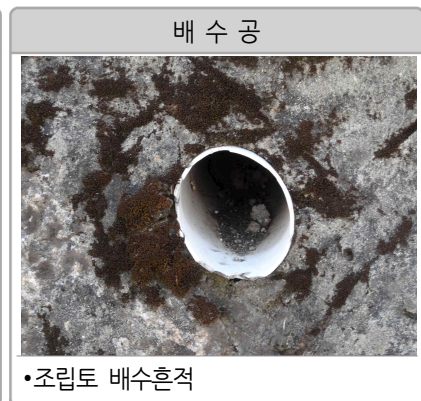
- 해당 구조물은 나대지로 방치되어 있으며 상부는 텃밭이 조성되어 있고 단독주택 신축공사를 예고하고 있으며 거의 평탄한 지형으로 높이가 일정한 찰쌓기 형식의 석축이 설치되어 있음
- 구조물 전면부의 마모 및 침식이 경미한 상태이고, 양호한 상태로 소규모 균열 및 파손이 관찰됨
- 구조물 내부에 배수공이 설치된 상태로 배출구 내부에 조립토가 섞여 배수된 흔적이 관찰됨

붕괴위험성											사회적영향도 (점수)	보정 (점수)	점수 합산 /등급
침하 (cm)	수평 변위 (cm)	세굴	파손 /손상 (mm)	균열 (mm)	마모 /침식	박리 (mm)	박락 /층분리 (mm)	철근 노출 (%)	백태	배출구			
0~2	0~2	미발생	1~5	0.21~0.3	경미함	0.1~0.5	11~15	0	무	조립토 배수흔적	17	0	40(B)

- 해당 구조물은 관리가 부실하여 노후화가 진행 중인 석축으로 몰탈 유실 및 파손이 관찰되나 경미한 수준이고 변위 등의 다른 위험요소가 관찰되지 않아 구조물의 위험성이 높지 않은 것으로 판단됨
- 구조적 안정성이 양호한 것으로 판단되나 몰탈유실 부분에 대한 보수와 정기적인 관찰과 점검이 요구되는 B등급으로 산정
