서대문-주택-219-1(옹벽)

1 위치 및 시설물 종류

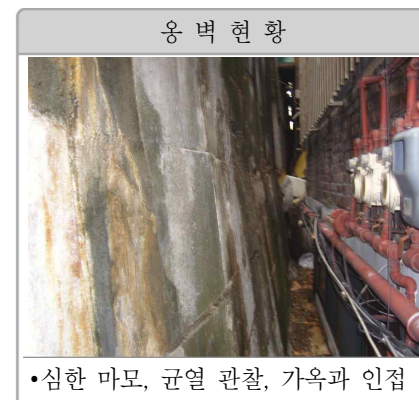
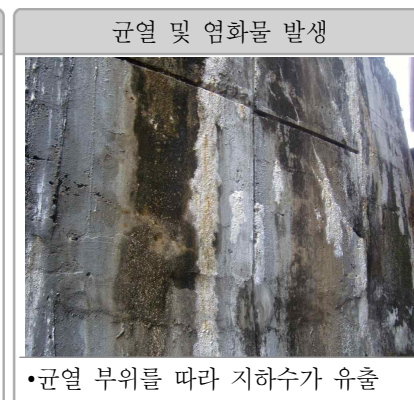
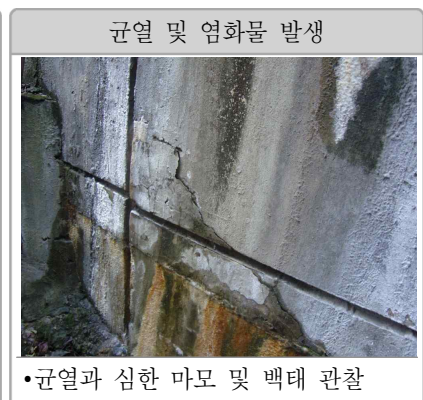
- 옹벽이 가옥과 매우 인접한 상태로 점검에 어려움이 있음
- 노후화된 옹벽으로 균열 및 심한 마모가 관찰되며 법면의 상태가 깨끗하지 않음
- 배출구가 설치되지 않은 상태로 균열부위를 따라 지하수가 유출되며 백태가 발생하였음

붕괴위험성											사회적 영향도 (점수)	보정수 (점수)	점수 합산 /등급
침하 (cm)	수평 변위 (cm)	세굴	파손 /손상 (mm)	균열 (mm)	마모 /침식	박리 (mm)	박락 /층분리 (mm)	철근 노출 (%)	백태	배출구			
0~2	0~2	미발생	6~10	0~0.1	심함	0	0~10	0	유	없음	30	0	59(C)

- 구조물과 가옥의 거리가 매우 가까운 상태로 구조물의 안정성에 문제가 발생할 경우 가옥에 직접적인 영향을 미칠 가능성이 매우 높음
- 구조물에 적절한 공간이 부족한 관계로 보수 및 보강공사에 어려움이 있을 것으로 생각되며 주의 깊은 관찰과 정기적인 점검이 요구됨
- 추가적인 보호 및 보강시설이 필요하여 C등급으로 산정
