56) 12-L-01-B11

산지명	백련산	시점	37.587923, 126.931036
주소	서울특별시 서대문구 홍은동 산11-18	종점	37.588102, 126.930124
비탈면 종류	자연비탈면	구역 연장	82 m
시설물 현황	담장

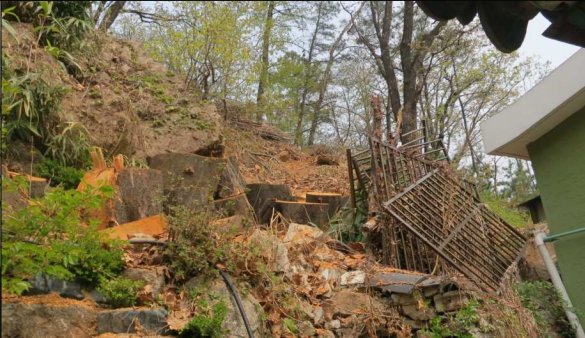
전경1		전경2

조사 의견	표층 유실이 심하며 전도 가능 수목 다수 존재		
대책 방안	면정리, 수목정리 및 사면 보호 보강 시설
