263) 02-61-L-B1

산지명	북한산	시점	37°36'29.735~126°57'19.928
주소	서울시 종로구 구기동 117-46	종점	37°36'27.884~126°57'20.625
비탈면 종류	자연비탈면	구역 연장	60m
시설물 현황	주택 인접한 경사 15°의 자연비탈면, 보호시설 없음

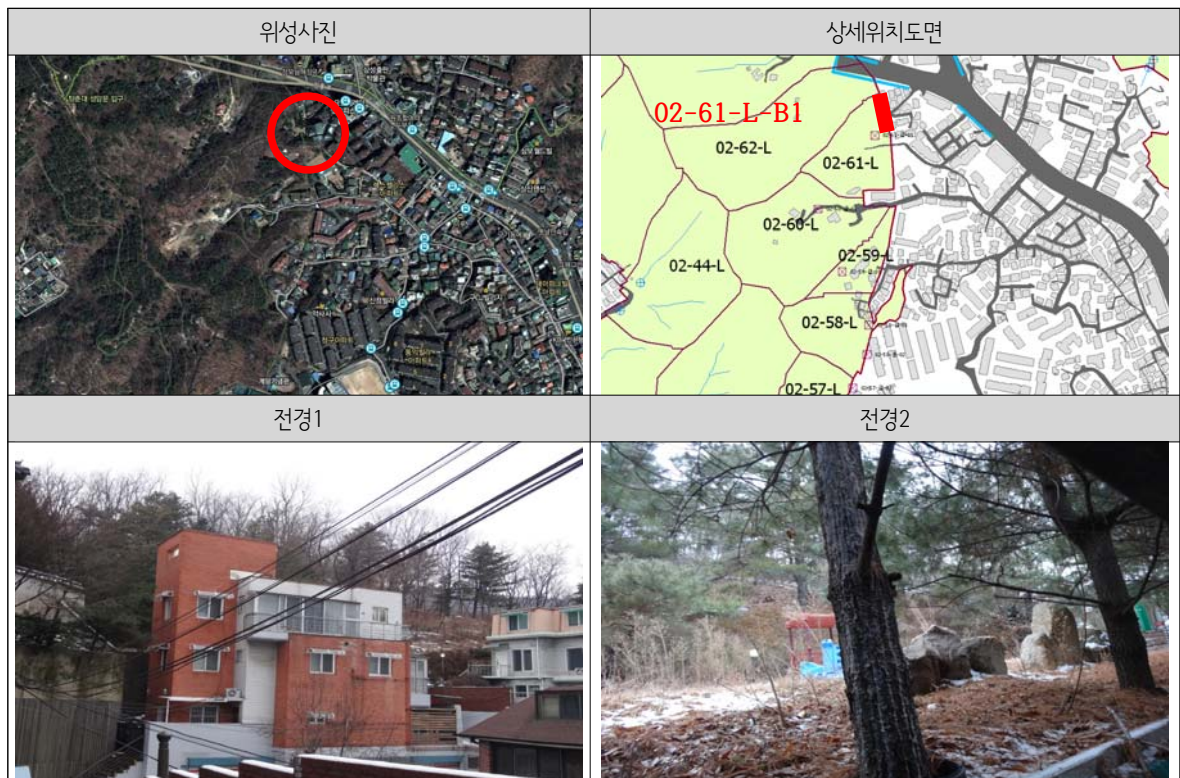
비탈면 경사각 (°)	비탈면 높이 (m)	종단 형상	횡단 형상	계곡 유무	계곡 연장 (m)	계곡 폭 (m)	토층 심도 (cm)	상부 외력	지하수	붕괴 이력	보호 시설	사회적 영향도	보정 점수	점수 합산 /등급
15	15	직선형	상승형	무	0	0	70	무	적음	무	무	30	-10	43/C
3	2	2	3	1	0	0	3	1	2	1	5

조사 의견	식생 양호하나 배수시설이 설치되지 않음 비탈면 상태 양호하나 보호시설이 없음
대책 방안	배수시설 정비
