☞ 용산-주택(3)-205(옹벽)

- 해당 구조물은 찰쌓기 형식의 석축으로 높이 2m, 연장 19m인 자체관리대상 시설물에 해당함
- 해당 구조물 상부는 주택건물이 위치하고, 하부에는 골목길이 위치함

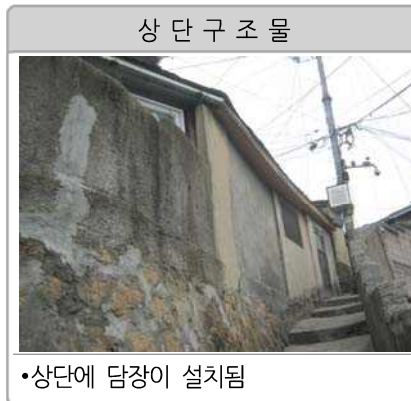
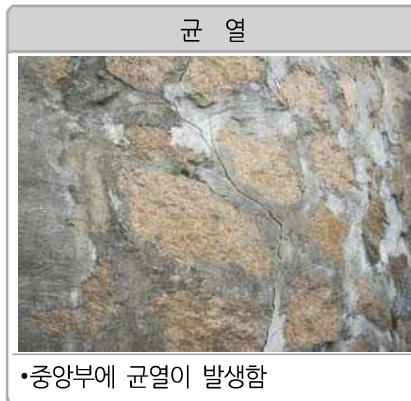
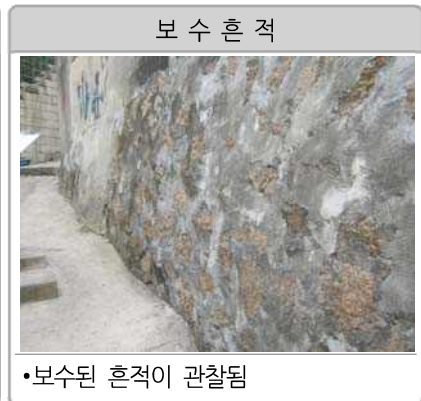
- 해당 구조물은 좌·우가 높고, 중앙이 낮은 지형에 조물의 높이는 좌·우가 낮고 중앙부가 높으며, 건물형태를 따라 휘어진 형태를 보이고, 중앙부 구간에 응력이 집중되는 형태임
- 구조물 좌측에 출입구가 위치하고, 상단에 높이 약 1m의 담장이 설치되어 있으며, 수 개의 균열이 관찰됨
- 견치돌 사이에 몰탈유실이 관찰되고 이로 인한 파손 및 박락이 다수 관찰되며 일부구간은 보수된 상태임
- 구조물 전면부의 마모 및 침식이 약간 심한 상태이고, 중앙부에 균열이 관찰됨

- 해당 구조물은 노후화가 진행중인 석축으로 변위등의 심각한 위험요소가 관찰되지 않으나 중앙의 균열부 주위로 응력이 집중되는 상태이고, 균열 및 박락이 다수 관찰되어 구조적 안정성이 낮은 것으로 판단됨
- 추후 균열 및 몰탈유실에 대한 보수와 주의깊은 관찰이 요구되는 C등급으로 산정
