## ☞ 은평-주택(3)-110(옹벽)

### 1 위치 및 시설물 종류

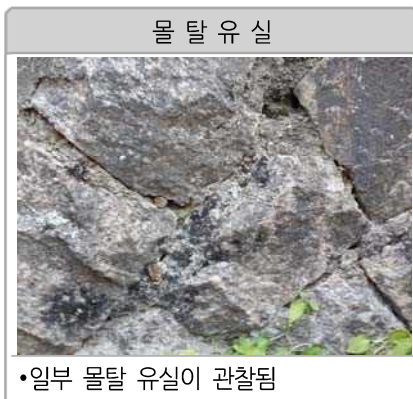
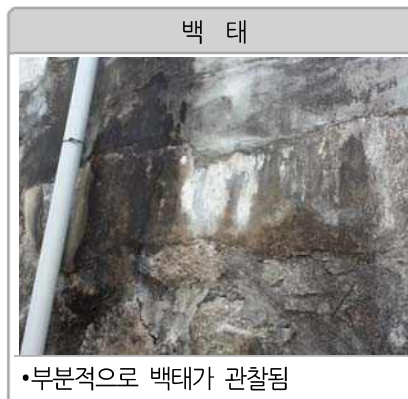
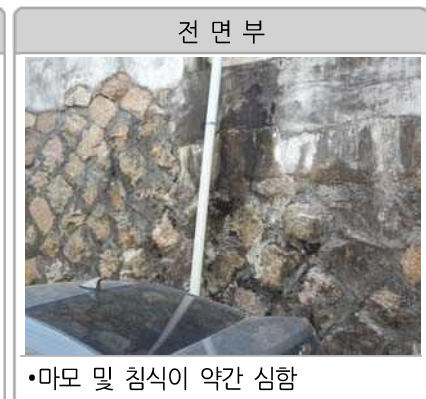
- 해당 구조물은 좌측으로 갈수록 높아지는 형태이며, 상부는 몰탈로 보수되어 있음
- 구조물 중앙 일부구간에 누수흔적과 백태가 관찰되는데 이는 관로 파손에 의한 것으로 추정됨
- 구조물의 마모 및 침식이 약간 심한 상태이고 부분적으로 균열 및 몰탈유실이 관찰됨

붕괴위험성											사회적영 향도 (점수)	보정 (점수)	점수 합산 /등급
침하 (cm)	수평 변위 (cm)	세굴	파손 /손상 (mm)	균열 (mm)	마모 /침식	박리 (mm)	박락 /충분리 (mm)	철근 노출 (%)	백태	배출구			
0~2	0~2	미발생	1~5	0~0.1	약간 심함	0	0~10	0	유	없음	25	-15	37(B)

- 해당 구조물은 노후된 옹벽으로 일부구간 균열과 몰탈유실, 백태가 관찰되나 변위 등의 다른 위험요소가 관찰되지 않아 구조물의 위험성은 높지 않을 것으로 판단됨
- 구조적 안정성이 양호한 것으로 판단되어 B등급으로 산정하였으며, 정기적인 관리 및 관찰이 요구됨
