## 492) 02-112-L-B4

### (1) 조사개요

산지명	북한산	시점	37°35'45.062~126°57'56.022
주소	서울시 종로구 부암동 153-7	종점	37°35'46.011~126°57'54.360
비탈면 종류	자연비탈면	구역 연장	65m
시설물 현황	주택 인접한 경사 50°의 자연비탈면, 보호시설 없음

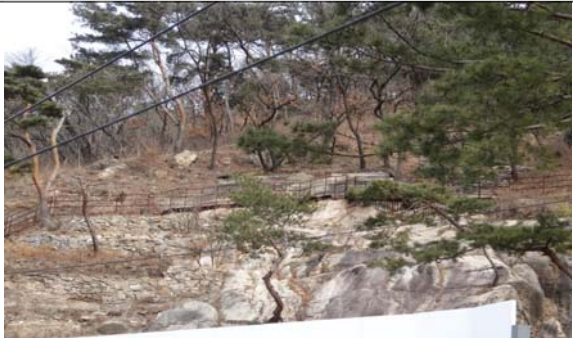
전경1	전경2

조사 의견	비탈면 상태 양호하며 하부 공터가 존재함 돌출암반이 관찰되나 위험성은 낮은편임
대책 방안	붕괴위험성 낮음
