☞ 은평-주택-162(옹벽)

- 해당 구조물은 찰쌓기 형식의 석축으로 높이 3.0m, 연장 30.0m인 자체관리대상 시설물에 해당함
- 해당 구조물의 상·하부는 주택으로 구성됨

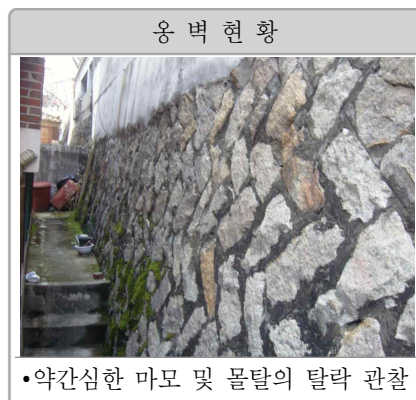
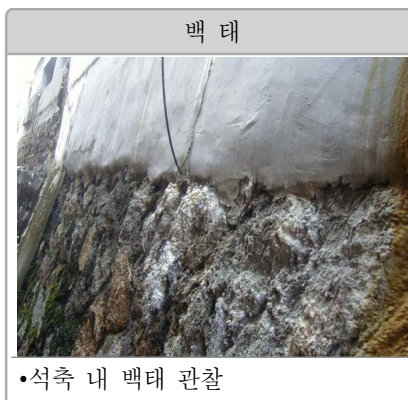
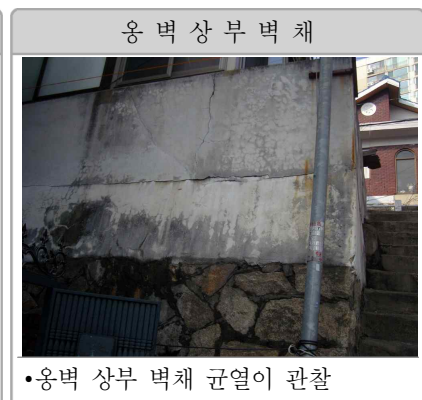
- 노후된 석축으로 마모가 약간 심한편이며 석축 마감재인 몰탈의 탈락이 관찰되나 일부분 보수하였음
- 상부 가옥벽체 및 담장의 균열이 관찰되며 보수가 필요함
- 배출구가 설치되지 않았으며 누수에 의한 백태가 관찰됨

붕괴위험성											사회적 영향도 (점수)	보정 (점수)	점수 합산 /등급
침하 (cm)	수평 변위 (cm)	세굴	파손 /손상 (mm)	균열 (mm)	마모 /침식	박리 (mm)	박리 /층분리 (mm)	철근 노출 (%)	백태	배출구			
0~2	0~2	미발생	0	0~0.1	약간 심함	0	0~10	0	유	없음	25	-5	46(C)

- 해당 석축은 마감재인 몰탈 유실이 관찰되나 경미한 상태이며 파손 및 변위 등의 위험요소들이 관찰되지 않아 위험성이 높지 않은 것으로 판단됨
- 배출구가 설치되지 않았으며 석축에 백태가 관찰되는 것으로 보아 누수가 의심되므로 지속적인 관찰이 필요함
- 상부 가옥 벽체에 균열이 발생하였으므로 주의 깊은 관찰과 점검이 필요함
- 소규모 백태가 관찰되나 구조물의 구조적 안정성은 양호한 상태로 C등급으로 산정
