## 용산-도연-068(옹벽)

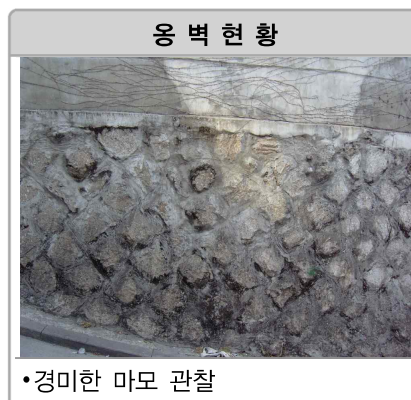
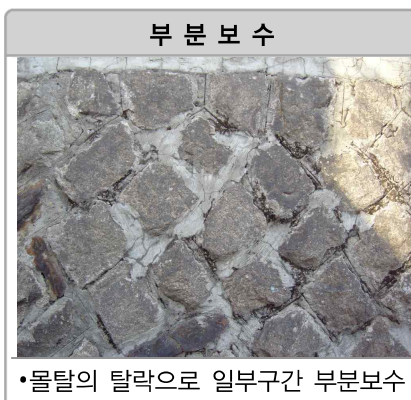
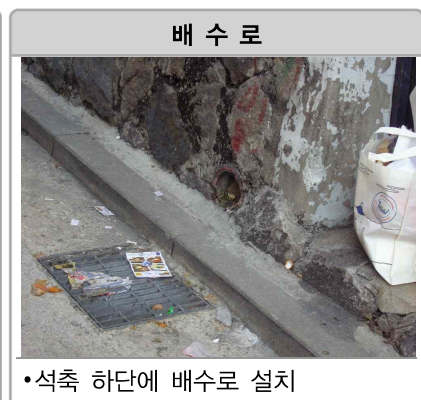
- 경사진 도로의 3가구에 시공된 석축으로 경미한 마모가 관찰됨
- 석축 마감재인 몰탈의 탈락이 발생하여 부분보수 하였음
- 상부에 담장이 존재하며 경미한 마모가 관찰됨

붕괴위험성											사회적 영향도 (점수)	보정 (점수)	점수 합산 /등급
침하 (cm)	수평 변위 (cm)	세굴	파손 /손상 (mm)	균열 (mm)	마모 /침식	박리 (mm)	박락 /충분리 (mm)	철근 노출 (%)	백태	배출구			
0~2	0~2	미발생	0	0~0.1	경미함	0	0~10	0	무	배출구 없음	16	-15	22(B)

- 해당 석축은 마감재인 몰탈 유실이 관찰되나 부분 보수한 상태이며 파손 및 변위 등의 위험요소들이 관찰되지 않아 위험성이 높지 않은 것으로 판단됨
- 가옥 하부 석축이나 규모가 작고 위험요소가 관찰되지 않아 비교적 안정적임
- 구조물의 구조적 안정성이 양호한 것으로 판단하여 B등급으로 산정
