## 12) 11-13-L-01-급-02

## (1) 조사위치

- 아파트에 위치하는 급경사지

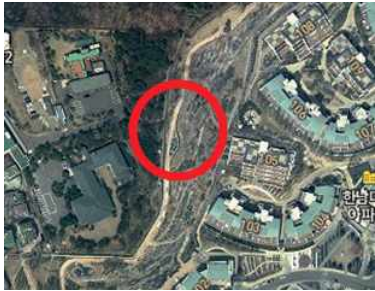
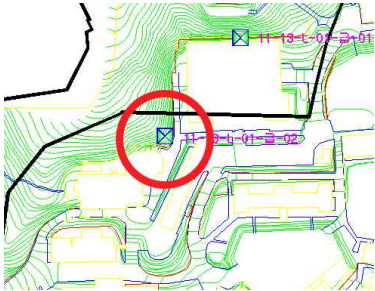
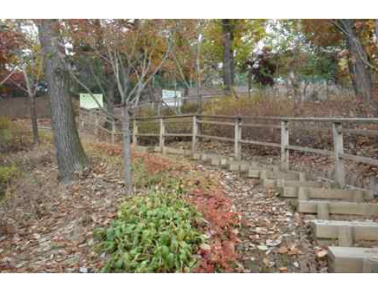
항공사진	지형도 및 조사위치	전경

비탈면 내에 방치목이 있음	급경사지 하부에 아파트가 위치함	비탈면 내에 낙석방지울타리가 있음
