용산-주택-147-2(비탈면)

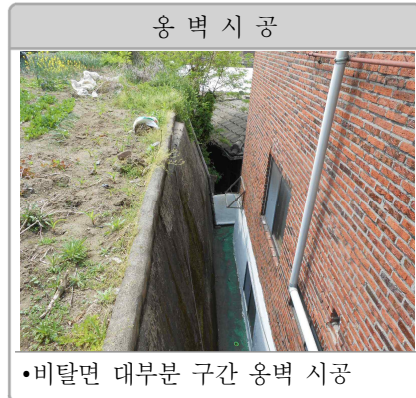
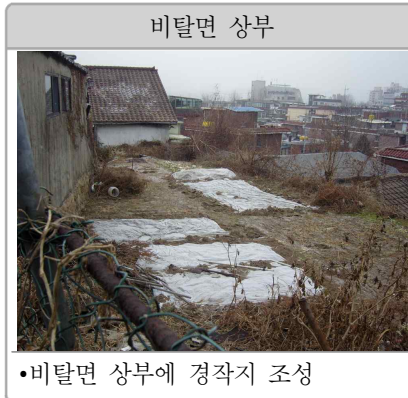
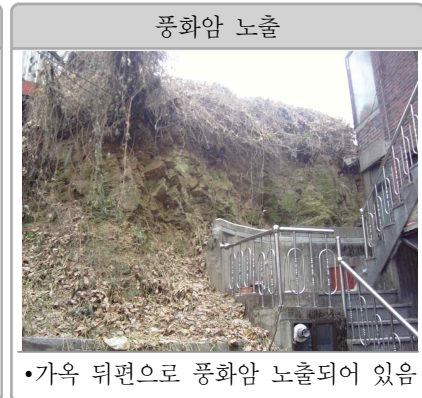
- 서빙고로 73길 35-12 가옥 뒤편으로 풍화암이 노출되어 있으며 풍화정도는 상에 해당됨
- 비탈면을 따라 하부에 옹벽이 시공된 상태이나 규모가 작아서 절개지를 전체적으로 보호하지 못하는 상태임
- 비탈면에 가옥이 직접 접하고 있어 우기 시 토사유실 내지 낙석이 발생할 가능성이 높음

붕괴위험성										사회적 영향도 (점수)	비탈면 종류	보정 (점수)	점수 합산 /등급
비탈면 경사각	비탈면 높이	중단 형상	횡단 형상	절리 방향	비탈면 풍화도	지하수 상태	배수시 설상태	표면시 공상태	붕괴 이력				
74이상	5이하	직선형	직선형	양호	상	습함	양호	없음	없음	30	혼합	0	63(D)

- 대부분의 구간에 옹벽이 시공되어 있으나 옹벽의 높이가 낮고 상부 경작지의 배수시설이 미흡한 상태임
- 우기 시 토사유실 내지 낙석이 발생할 가능성이 있으므로 이에 대비하여 표면보호시설 및 배수로 설치가 필요함
- 비탈면의 보호 및 보강시설이 불량하여 구조적 안정성에 문제가 발생할 수 있어 D등급으로 산정
