271) 02-63-L-B6

산지명	북한산	시점	37°36'31.728~126°57'14.127
주소	서울시 종로구 구기동 249	종점	37°36'32.945~126°57'12.184
비탈면 종류	자연비탈면	구역 연장	65m
시설물 현황	주택 인접한 경사 15°의 자연비탈면, 하부 경작지 존재

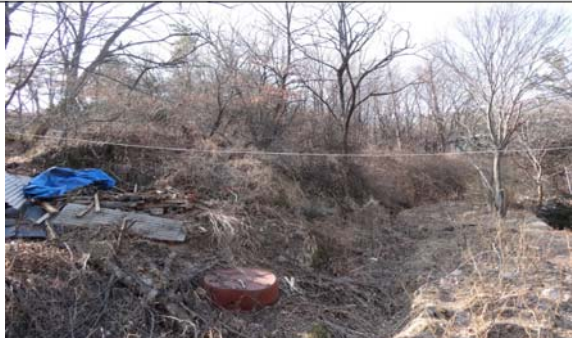
전경1	전경2

조사 의견	식생 양호하며 하부 경작지가 존재함 전반적으로 양호한 비탈면으로 피해위험성 낮음
대책 방안	붕괴위험성 낮음
