중구-주택-187(옹벽)

- 해당 구조물은 석축+콘크리트 옹벽으로 높이 15.0m, 연장 35.0m인 특정관리대상 시설물에 해당함
- 해당 구조물 상부는 아파트 진입도로이며 하부는 제2시범아파트로 구성됨

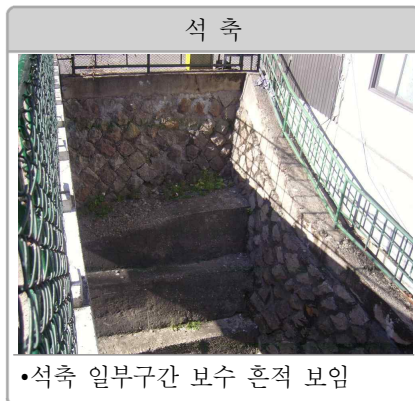
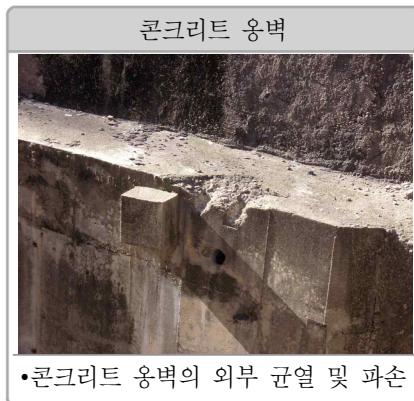
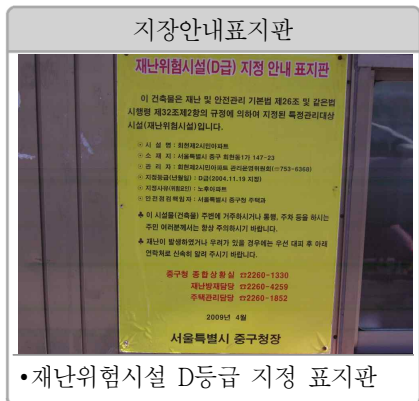
3 시설물 상태

- 구조물의 하부는 계단식 콘크리트 옹벽이 설치되어 있으며 상부는 석축이 설치되어 있음
- 옹벽은 약간 심한 마모 및 균열, 파손 부위가 관찰되며 배출구가 관찰되고 있음
- 석축은 마감재인 몰탈의 탈락이 관찰되며 일부구간 부분보수를 하였음
- 인접한 아파트 건물 본체는 재난위험시설(D급)으로 지정되어있음

- 옹벽의 일부구간에서 소규모 균열 및 변위가 관찰되나 경미한 정도이며 구조적 위험성은 관찰되지 않고 석축 구간도 지속적인 관리가 진행되는 것으로 보임
- 비탈면구조물은 전반적으로 안정적인 상태를 보이나 해당 구조물에 인접한 아파트가 재난위험시설(D 등급)로 지정되어 있어 상호 지속적인 관찰이 필요하며 정기적인 점검을 통해 안정성을 확인할 필요성이 있음
- 인가와 인접하여 지속적인 관찰과 주의가 필요한 상태로 C등급으로 산정
