중구주택(4)-012-1(옹벽)

1 위치 및 시설물 종류

•서울시 중구 신당동 826-23

•옹벽(H:2.5m, L:101m) ▶자체관리대상 시설물

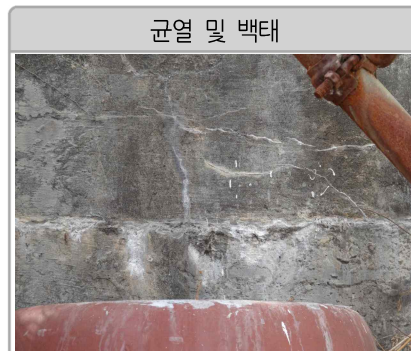
- 해당 구조물은 평탄한 지형에 시공된 높이가 일정한 캔틸레버형식의 콘크리트 옹벽으로 구조물의 상단에 높이 약 1.5m의 울타리가 설치되어 있음
- 구조물 전면부의 마모 및 침식이 경미한 상태이고, 균열과 파손, 백태가 관찰되나 규모가 작아 미미한 수준임
- 구조물 내부에 배수공이 설치된 상태로 배출구 내부에 조립토가 섞여 배수된 흔적이 관찰됨

•균열 및 백태 존재

- 해당 구조물 내에 균열과 파손, 백태가 관찰되나 소규모이고, 변위등의 다른 위험요소가 관찰되지 않아 구조물의 위험성이 낮은 것으로 판단됨
- 구조적 안정성은 양호한 것으로 판단하여 B등급으로 산정하였으나 노후화가 진행중인 옹벽으로 정기적인 관리 및 관찰이 요구됨

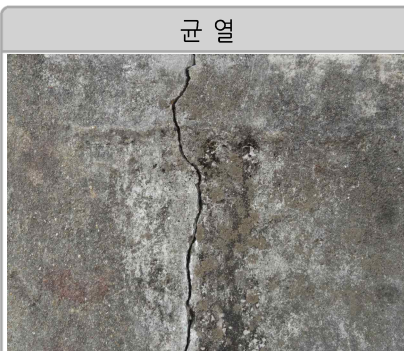
•소규모 균열발생

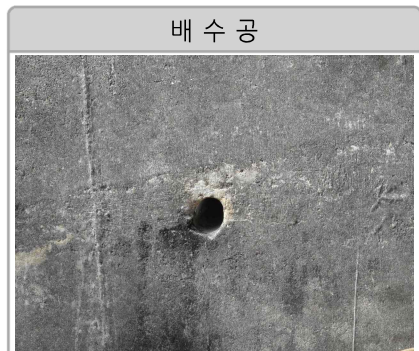
•세립토 배수흔적
