31) 65-03-L-01-B4

(1) 조사개요

산지명	공동공원	시점	37.572871, 126.926244
주소	서울 서대문구 연희동 188-48	종점	37.572455, 126.926201
비탈면 종류	인공비탈면	구역 연장	30m
시설물 현황	석축옹벽 5m

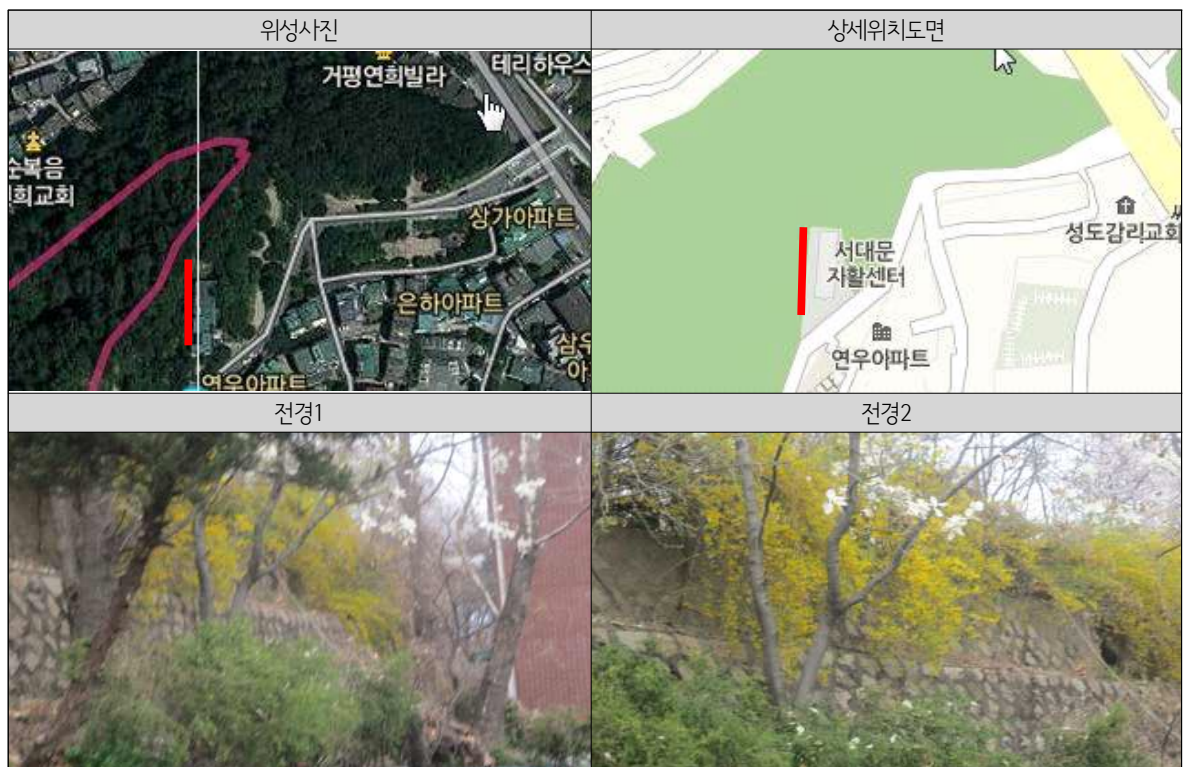
비탈면 경사각 (°)	비탈면 높이 (m)	종단 형상	횡단 형상	절리향/흘강도	비탈면 풍화도	지하수 상태	배수 시설	표면 보호공 상태	붕괴 이력	비탈면 종류	사회적 영향도 (점수)	보정 (점수)	점수 합산 /등급
50	20	요형	직선형	불리	중	습함	보통	양호	없음	혼합	25	-15	42/C
3	2	4	0	7	3	2	3	2	1	5

조사 의견	석축 옹벽으로 이루어진 사면으로 붕괴 위험성은 낮으나 석축이 노후 되어 지속적인 점검 필요
대책 방안	지속적인 주의 점검
