서대문-주택-216(옹벽)

1 위치 및 시설물 종류

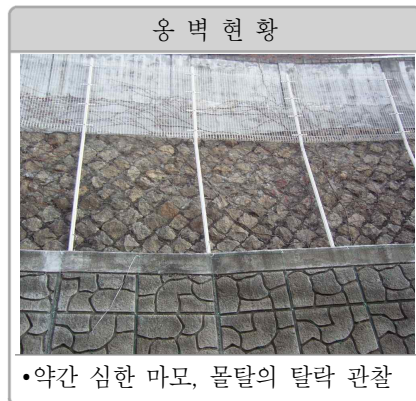
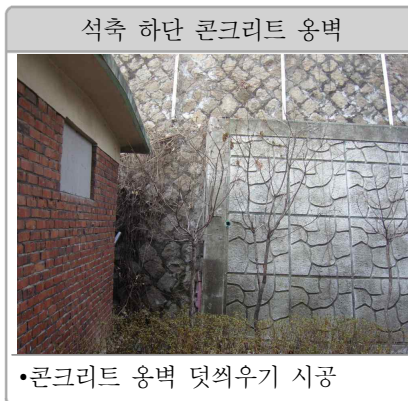
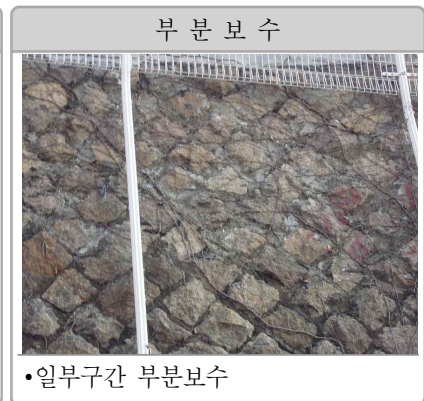
3 시설물 상태

- 노후화된 석축으로 약간심한 마모 관찰되며 마감재인 몰탈의 탈락이 관찰되나 일부 보수하였음
- 일부 노후가 심한 석축의 하단은 콘크리트 옹벽으로 덧씌우기 시공을 하였으며 콘크리트 옹벽의 상태는 양호함
- 석축의 배출구 설치되지 않은 상태고 콘크리트 옹벽은 세립토가 섞여 배수된 흔적 있음

붕괴위험성											사회적 영향도 (점수)	보정 (점수)	점수 합산 /등급
침하 (cm)	수평 변위 (cm)	세굴	파손 /손상 (mm)	균열 (mm)	마모 /침식	박리 (mm)	박락 /층분리 (mm)	철근 노출 (%)	백태	배출구			
0~2	0~2	미발생	0	0~0.1	약간 심함	0	0~10	0	무	없음	27	-15	34(B)

- 노후화된 석축으로 마감재인 몰탈 유실이 관찰되나 부분 보수하였으며 파손 및 변위 등의 위험요소들이 관찰되지 않아 위험성은 높지 않음
- 석축에 덧씌우기 시공한 옹벽은 파손 및 변위 등의 위험요소들이 관찰되지 않아 위험성이 높지 않은 것으로 판단됨
- 위험성은 비교적 낮으나 규모가 크고 학교 내부의 구조물로 지속적인 관찰이 필요함
