5) 01-01-L-B5

산지명	인왕산	시점	37°35'52.249~126°57'33.733
주소	서울시 종로구 홍지동 129-1	종점	37°35'50.069~126°57'35.930
비탈면 종류	자연비탈면	구역 연장	90 m
시설물 현황	성불암, 지장사, 경사 30°의 자연비탈면, 하부 석축(H= 4m, L= 30m)

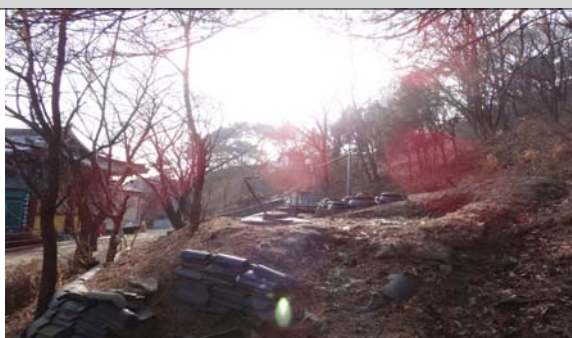
비탈면전경	하부 석축

조사 의견	식생 양호하나 배수시설이 설치되지 않음. 보호시설의 상태는 양호하고 비탈면에 미약한 포행이 관찰되나 위험성은 낮음.
대책 방안	배수시설 정비
