☞ 용산-주택(4)-015(옹벽)

1 위치 및 시설물 종류

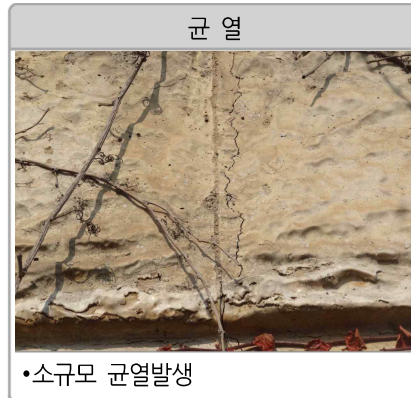
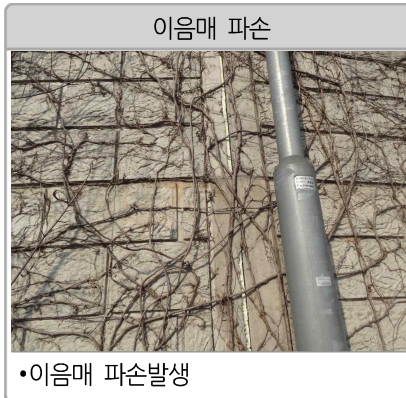
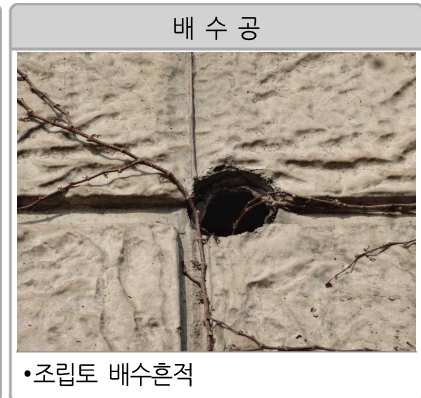
- 해당 구조물은 평탄한 지형에 시공된 높이가 일정한 캔틸레버형식의 콘크리트 옹벽으로 구조물의 상단에 높이 약 1m의 울타리가 설치되어 있음
- 구조물 전면부의 마모 및 침식이 경미한 상태이고, 국부적으로 균열과 노후화에 따른 백태가 관찰됨
- 구조물 내부에 배수공이 설치된 상태로 배출구 내부에 조립토가 섞여 배수된 흔적이 관찰됨

붕괴위험성											사회적영향도 (점수)	보정 (점수)	점수 합산 /등급
침하 (cm)	수평 변위 (cm)	세굴	파손 /손상 (mm)	균열 (mm)	마모 /침식	박리 (mm)	박락 /층분리 (mm)	철근 노출 (%)	백태	배출구			
0~2	0~2	미발생	0	0.5이상	경미함	0	0~10	0	유	조립토 배수흔적	17	-15	31(B)

- 해당 구조물 내에 균열과 백태가 관찰되나 소규모이고, 변위등의 다른 위험요소가 관찰되지 않아 구조물의 위험성이 낮은 것으로 판단됨
- 구조적 안정성이 양호한 것으로 판단되어 B등급으로 산정하였으며, 균열 부위의 보수와 백태구간에 대한 정기적인 점검 확인이 필요함
