☞ 용산-주택-146(옹벽)

- 해당 구조물은 콘크리트 옹벽으로 높이 4.0m, 연장 15.0m인 자체관리대상 시설물에 해당함
- 해당 구조물의 상·하부는 주택으로 구성됨

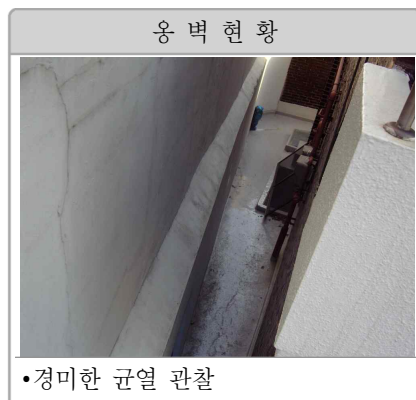
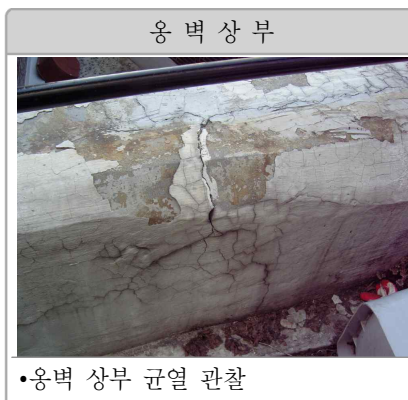
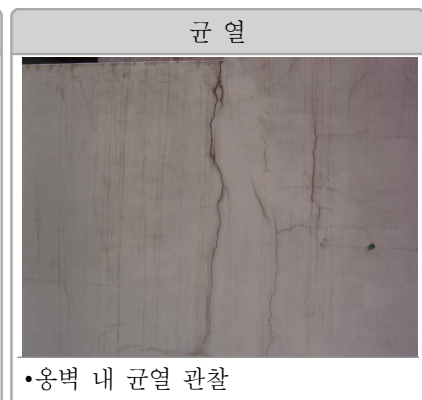
- 구조물이 노후화되어 경미한 균열이 관찰되나 파손이나 마모는 없음
- 인가와 인접하여 현황 파악 및 보수가 어려움
- 배출구가 설치되지 않은 상태

- 해당 옹벽은 소규모 균열이 관찰되나 경미한 상태이며 파손 및 변위 등의 위험요소들이 관찰되지 않아 위험성이 높지 않은 것으로 판단됨
- 구조물의 상태는 대체로 양호하나 인가와 인접하므로 지속적인 관찰 요구됨
- 구조물의 구조적 안정성이 양호한 것으로 판단하여 B등급으로 산정
