종로-주택-181(비탈면)

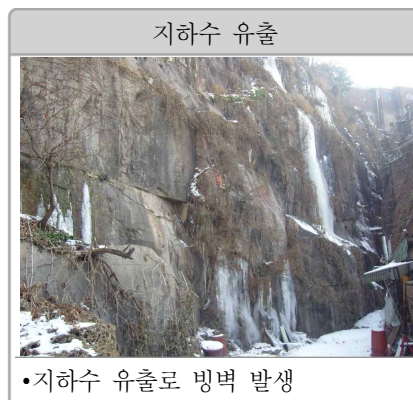
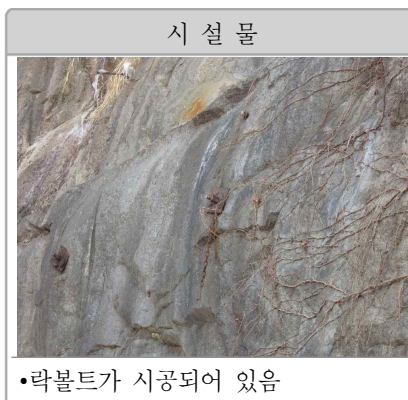
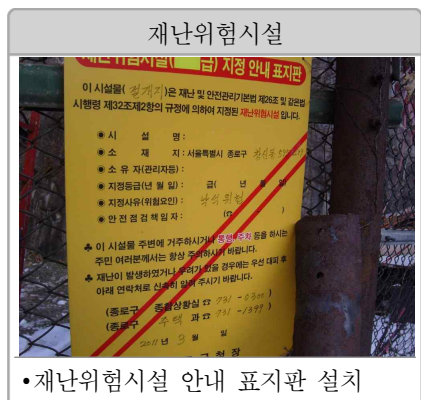
- 화강암으로 이뤄진 거대한 암반사면 (방향각 : 180. ~230.)으로 과거 채석장이었음
- 수평, 수직절리가 넓은 간격으로 형성되어 붕괴 위험성 적음
- 사면 하부 주택 밀집 지역임

- 과거 채석장이었던 암반비탈면으로 규모가 크고 위험성이 높아 보이지만, 낙석방지울타리와 앵커의 시공 상태가 양호하며 절리방향 및 풍화정도가 양호하여 붕괴 가능성은 낮음
- 절리면을 따라 지하수가 유출되며 동절기 빙벽이 발생함
- 낙석의 발생률은 낮지만 가옥과 인접하여 지속적인 관찰 필요함
- 비탈면의 구조적 안정성은 양호한 상태이나 지속적인 관찰과 주의가 필요한 상태로 C등급으로 산정
