446) 02-104-L-B6

산지명	북한산	시점	37°36'12.242~126°58'02.684
주소	서울시 종로구 평창동 248-1	종점	37°36'07.456~126°58'03.249
비탈면 종류	자연비탈면	구역 연장	150m
시설물 현황	주택 인접한 경사 15°의 자연비탈면, 보호시설 없음

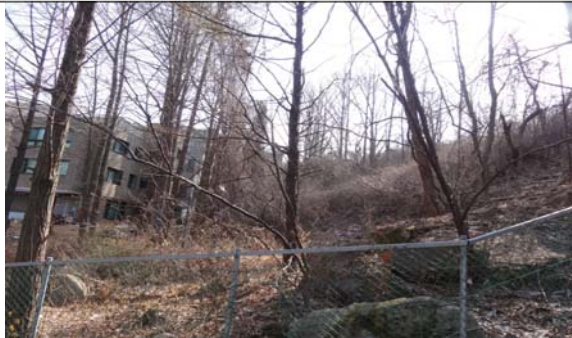
전경1	전경2

조사 의견	식생 양호하나 보호시설이 설치되지 않음 주택과의 이격이 가까워 지속적인 관찰이 필요함
대책 방안	유실 우려 구간의 지속적인 관찰
