## ☛ 은평-주택(3)-259(옹벽)

### 1 위치 및 시설물 종류

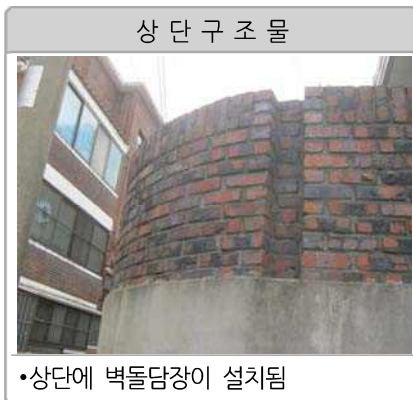
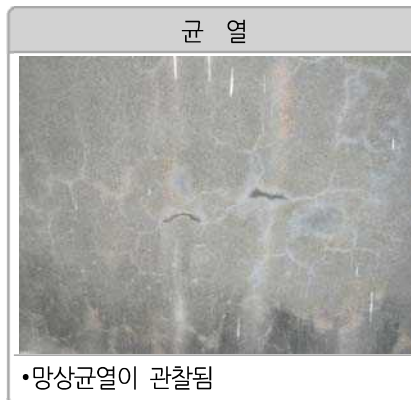
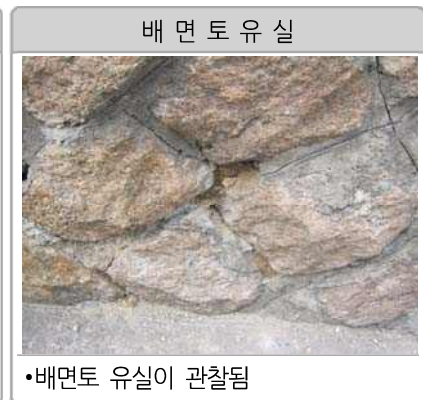
- 해당 구조물은 좌에서 우로 갈수록 지형은 낮아지고 구조물의 높이는 높아지는 형태를 보임
- 해당 구조물은 좌측은 석축, 우측은 콘크리트 옹벽으로 구성되며, 상단에 높이 약 1m의 벽돌담장이 설치되어 있고, 좌측 담장이 부분적으로 전도된 경향이 관찰되나 소규모임
- 구조물 전면부의 마모 및 침식이 약간 심한 상태이고, 우측 옹벽 내에 망상균열이 관찰됨
- 석축부 일부 건칠돌 사이에 몰탈 및 배면토 유실과 파손 및 박락이 관찰됨

붕괴위험성											사회적영향도 (점수)	보정 (점수)	점수 합산 /등급
침하 (cm)	수평 변위 (cm)	세굴	파손 /손상 (mm)	균열 (mm)	마모 /침식	박리 (mm)	박락 /충분리 (mm)	철근 노출 (%)	백태	배출구			
0~2	0~2	미발생	6~10	0.11~0.2	약간 심함	0	16~20	0	무	없음	25	-10	43(C)

- 해당 구조물은 노후화가 진행중인 옹벽으로 몰탈 유실 및 파손이 관찰되나 경미한 수준이고 변위등의 다른 위험요소가 관찰되지 않아 구조물의 위험성이 높지 않은 것으로 판단됨
- 구조적 안정성이 양호한 것으로 판단되나 몰탈유실이 지속적으로 진행될 경우 위험성이 높아지기 때문에 몰탈 보수 및 주의깊은 관찰이 요구되는 C등급으로 산정
