서대문-주택-262(비탈면)

1 위치 및 시설물 종류

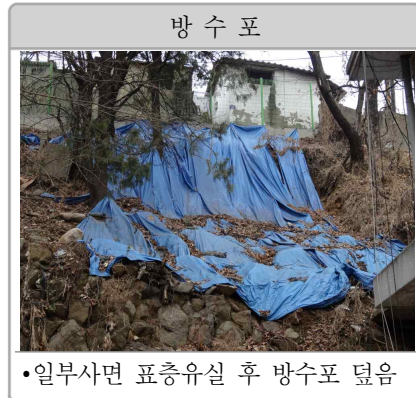
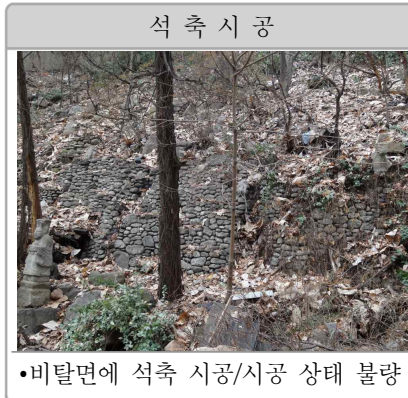
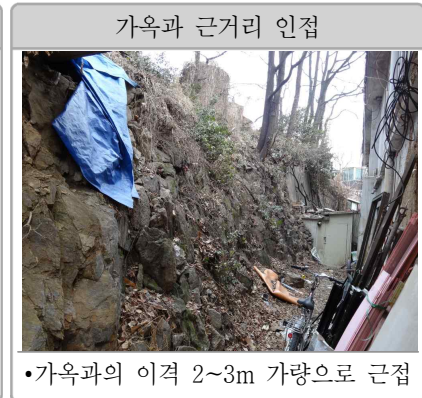
- 2011년 집중호우 시 일부사면 표층유실 후 방수포를 덮은 상태로 방치중이며 가옥과의 이격이 2~3m 가량으로 근거리에 인접해 있음
- 비탈면에 석축 시공을 하였으나 노후 되고 망실되어 보수의 필요가 있음
- 유실사면의 보수·보강이 필요하며 지속적인 관찰이 요구됨

- 2011년 붕괴된 비탈면이 방치되어 있으며 우기시 추가 붕괴가 가능함
- 비탈면의 상태가 전반적으로 불량하나 비탈면의 소유주가 공동명의로, 소유주들은 방관상태임
- 비탈면의 보수, 보강 및 전도 위험이 있는 수목의 정리가 시급함
- 인가와 인접하여 방치시 재산 및 인명의 피해가 발생할 수 있으므로 주의 깊은 관찰이 필요하며 D등급으로 산정
