112) 01-12-L-B11

(1) 조사개요

산지명	인왕산	시점	37°34'34.189~126°57'45.150
주소	서울시 종로구 행촌동 210-722	종점	37°34'35.291~126°57'44.496
비탈면 종류	인공비탈면	구역 연장	40 m
시설물 현황	주택 인접한 경사 60°의 인공비탈면, 낙석 . 상부 공원 존재, 펜스

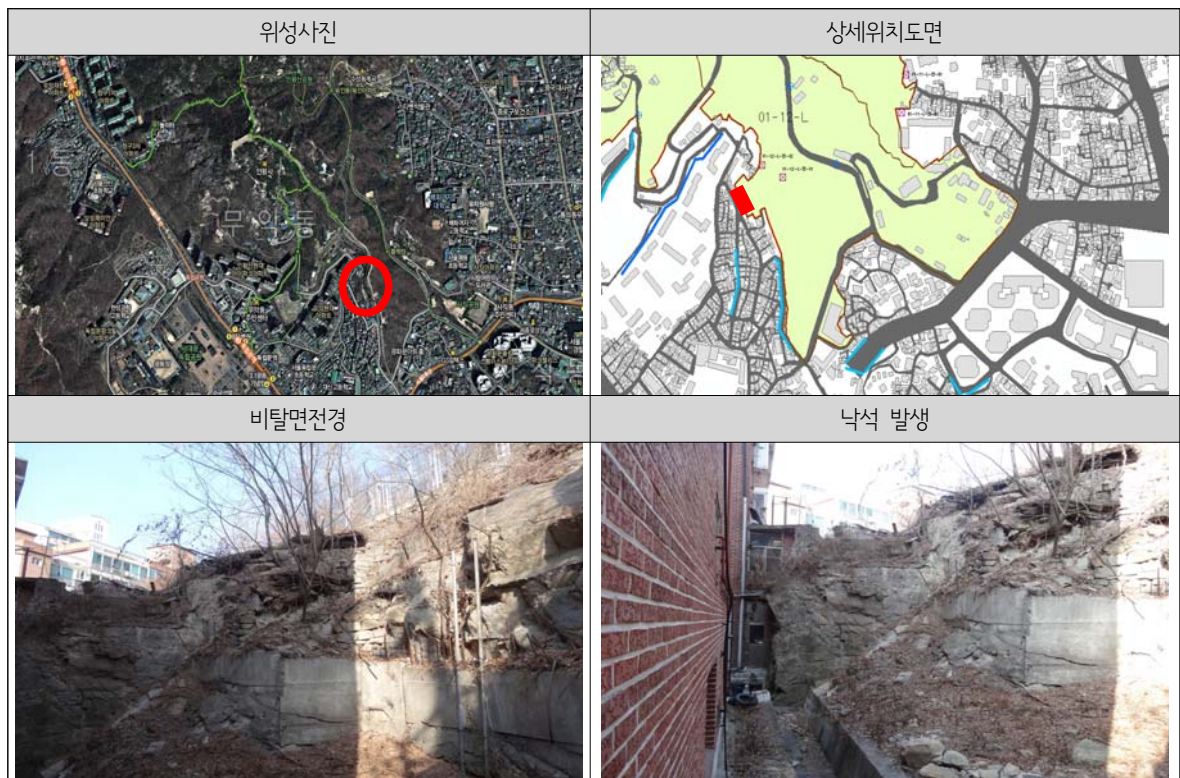
비탈면 경사각 (°)	비탈면 높이 (m)	종단 형상	횡단 형상	절리향/ 흘강도	비탈면 풍화도	지하수 상태	배수 시설	표면 보통상태	붕괴 이력	비탈면 종류	사회적영 향도 (점수)	보정 (점수)	점수 합산 /등급
60	10	직선형	직선형	매우 불리	중	습함	보통	시공 없음	유	암반	30	0	70/D
4	1	2	0	10	3	2	3	5	10	0

조사 의견	주택과 인접한 비탈면에 낙석의 발생위험성이 높아 주의 깊은 관찰이 필요함. 보호시설이 없고 비탈면의 상태가 불량하므로 보강 및 보호시설의 설치가 요구됨.
대책 방안	암반구간 보강 및 보호시설 설치
