15) 40-01-L-B22

산지명	와룡공원	시점	37°35'30.868~126°59'34.180
주소	서울시 종로구 명륜3가 산2-11	종점	37°35'30.175~126°59'36.940
비탈면 종류	자연비탈면	구역 연장	75 m
시설물 현황	도로 인접한 경사 30°의 자연비탈면, 상부 성곽 존재, 하부 가옥 존재

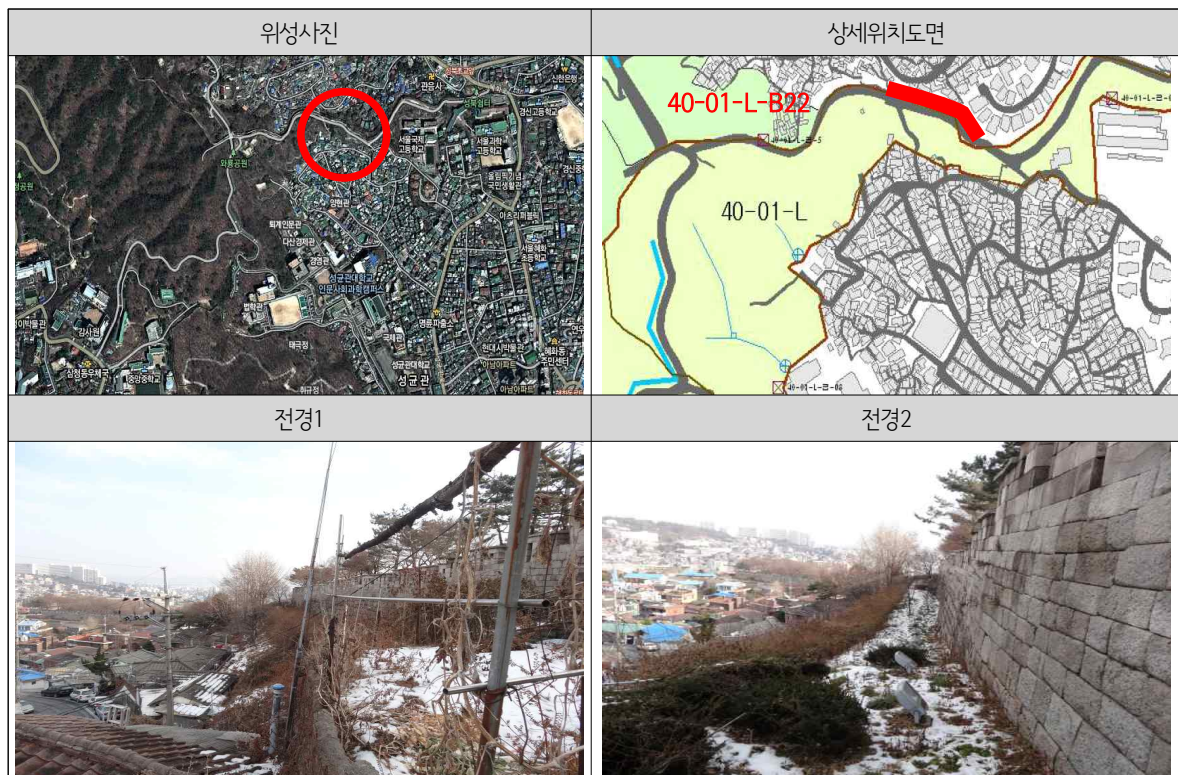
조사 의견	식생 양호하나 배수시설이 설치되지 않음. 비탈면 상태 양호하나 보호시설이 미흡하고 주택과의 이격이 인접하여 지속적인 관찰이 필요함.
대책 방안	배수시설 정비
