☛ 중구-주택-195-2(비탈면)

1 위치 및 시설물 종류

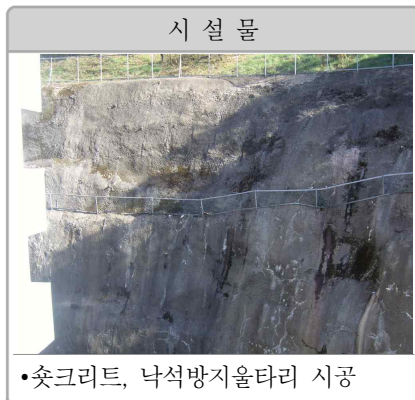
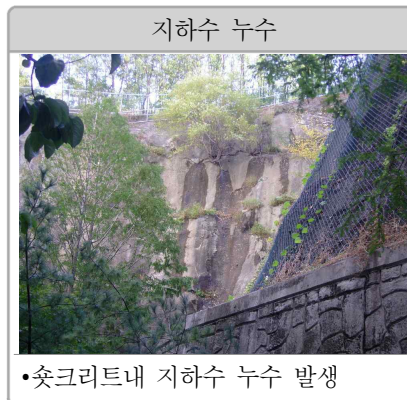
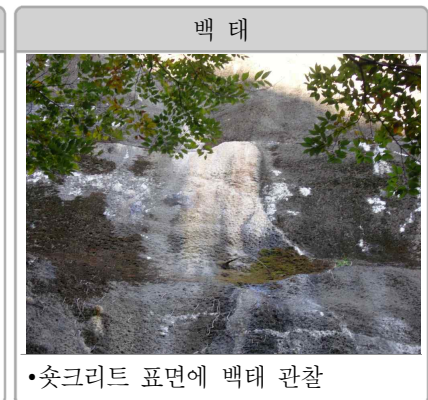
- 쏏크리트에 백태가 관찰되는 것으로 보아 지하수의 누수가 발생한 것으로 예상됨
- 아파트 배후사면으로 쏏크리트와 낙석방지망등이 시공되어 있어 비탈면의 안정성은 우수함

- 비탈면 전면에 쏏크리트 및 낙석방지울타리, 낙석방지망을 시공하여 보호 및 보강시설이 양호하여 붕괴 및 낙석의 위험성은 높지 않음
- 배출구의 시공 상태가 양호하나 쏏크리트 일부구간에 백태가 발생한 것으로 보아 지하수량이 많은 것으로 예측되어 지속적인 관찰이 필요함
- 구조물의 상태는 대체로 양호하나 규모가 크고 가옥과 인접하여 지속적인 관찰 필요함
- 관리기관에서 주기적으로 점검하는 구조물로 구조적 안정성이 양호한 것으로 판단하여 B등급으로 산정
