487) 02-111-L-B4

(1) 조사개요

산지명	북한산	시점	37°35'49.172~126°57'58.602
주소	서울시 종로구 부암동 95-56	종점	37°35'48.539~126°58'00.664
비탈면 종류	자연비탈면	구역 연장	55m
시설물 현황	주택 인접한 경사 30°의 자연비탈면, 보호시설 없음

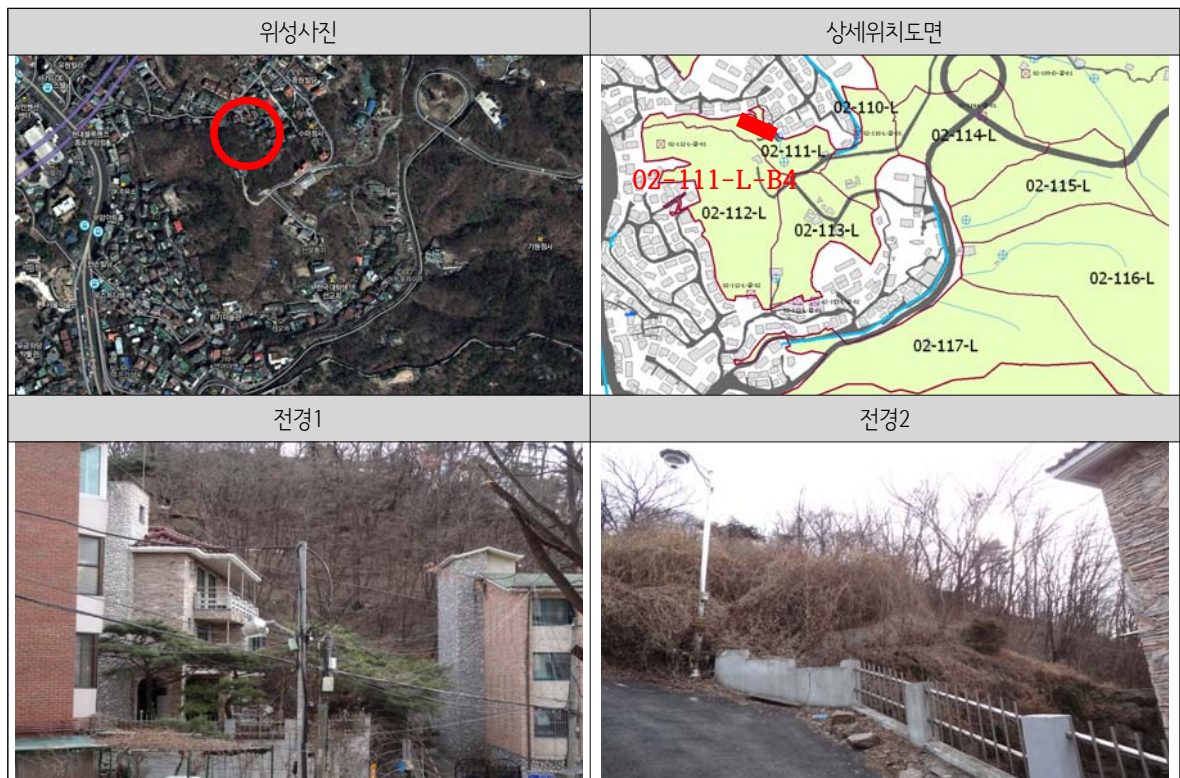
비탈면 경사각 (°)	비탈면 높이 (m)	종단 형상	횡단 형상	계곡 유무	계곡 연장 (m)	계곡 폭 (m)	토층 심도 (cm)	상부 외력	지하수	붕괴 이력	보호 시설	사회적 영향도	보정 점수	점수 합계 /등급
30	20	직선형	하강형	무	0	0	50	무	적음	무	무	30	0	55/C
7	3	2	1	1	0	0	2	1	2	1	5

조사 의견	배수시설 양호하나 전도된 수목 및 전도가능 수목이 관찰됨 비탈면 상태 비교적 양호하나 보호시설이 없음
대책 방안	수목 정비
