서대문-주택-222(옹벽)

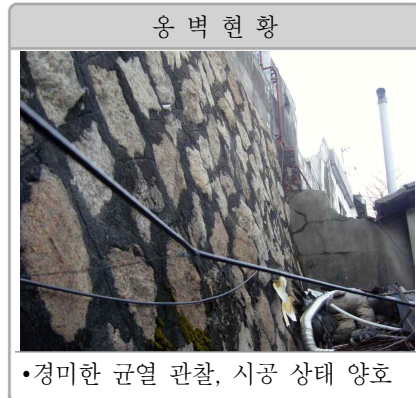
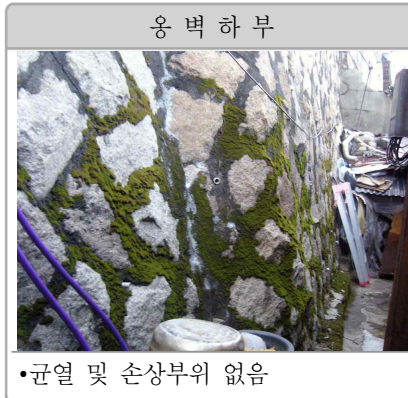
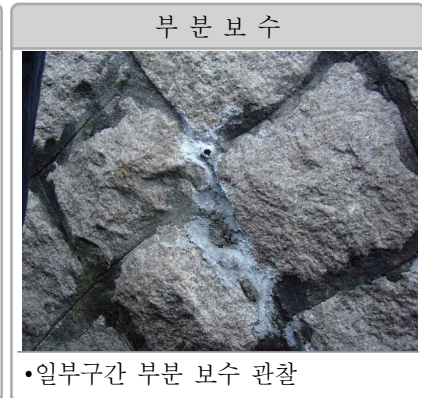
- 구조물 내에 경미한 마모가 관찰되나 균열 및 손상부위 없으며 대체적으로 상태 양호
- 일부구간 석축 마감재인 몰탈이 탈락하였으나 보수가 완료되었음
- 배출구 시공이 양호하게 되어있으며 배출구 내부에 세립토가 섞여 배수
- 구조물의 상태는 비교적 안정적이나 인가와 인접하여 주의해야함

- 노후화된 석축으로 마감재인 몰탈 유실이 관찰되나 부분 보수하였으며 파손 및 변위 등의 위험요소들이 관찰되지 않아 위험성이 높지 않은 것으로 판단됨
- 구조물의 상태가 양호하나 가옥과의 거리가 인접해있으므로 집중호우 시 주의관찰 필요함
- 구조물의 배수시설이 완비되고, 구조적 안정성이 양호한 것으로 판단하여 B등급으로 산정
