48) 37-09-L-B10

산지명	낙산공원	시점	37.581774, 127.005794
주소	종로구 동숭동 산2-10	종점	37.582191, 127.005955
비탈면 종류	자연비탈면	구역 연장	48m
시설물 현황	보호시설 없음

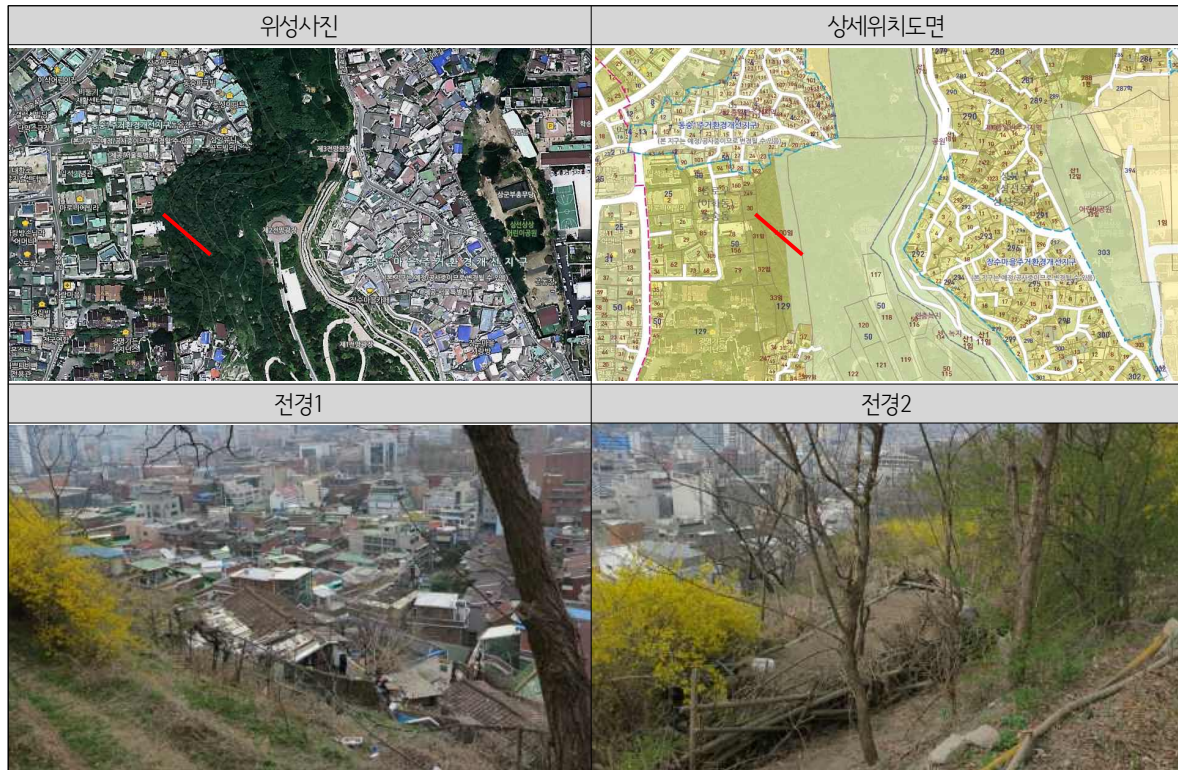
조사 의견	주택가 배후지의 사면으로 상부는 낙산 공원이며 일부 암반 사면으로 이루어짐 전도 수목이 많으며 공원 경계책은 매우 노후 되어 많은 부분이 넘어진 상태며 배수시설 불충분함
대책 방안	전도 및 적치목 제거 및 배수시설 설치
