## 종로-도연(4)-034-2(옹벽)

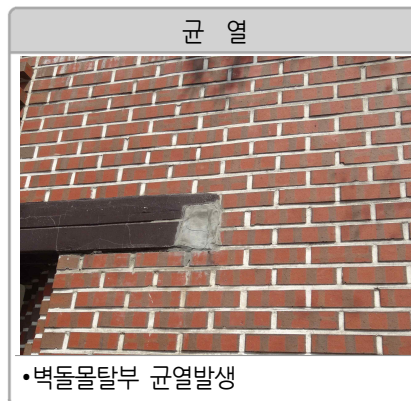
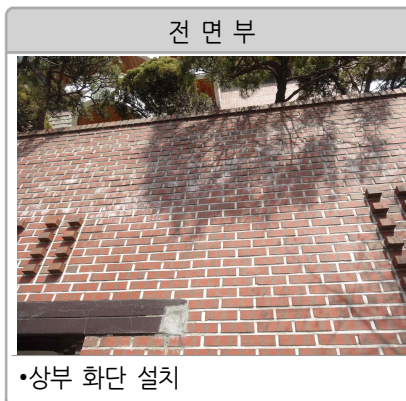
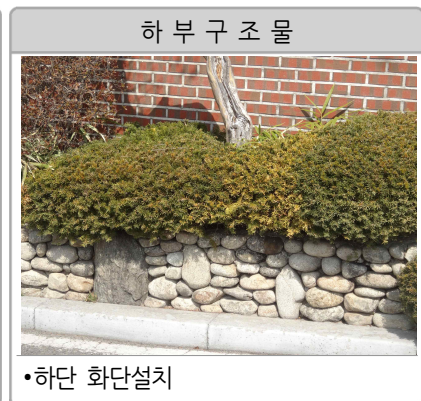
- 구조물은 월드빌라 진입도로 및 주차장과 접하고 있으며 조적형식의 적벽돌로 이루어져 있으며 일부 구간은 하부에 화단이 조성되어 있음
- 구조물 전면부의 마모 및 침식이 경미한 상태이고, 국부적으로 균열과 주차장 입구 주변에 소규모 파손이 관찰됨
- 구조물 내부에 배수공이 설치되지 않은 상태이나 배수에 의한 위험성은 없어 보임

- 구조물 내에 균열이 관찰되나 미미한 정도이며, 변위등의 다른 위험요소가 관찰되지 않아 구조물의 위험성이 높지 않은 것으로 판단됨
- 구조적 안정성이 양호한 것으로 판단되어 B등급으로 산정하였으며, 정기적인 관리 및 관찰이 요구됨
