☞ 은평-주택(3)-265(옹벽)

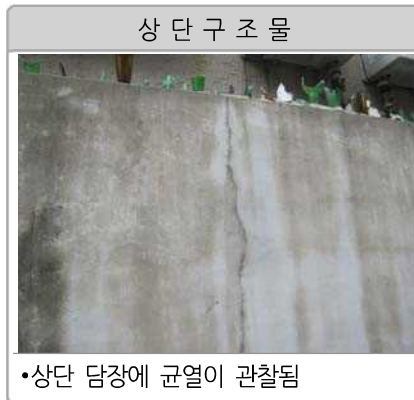
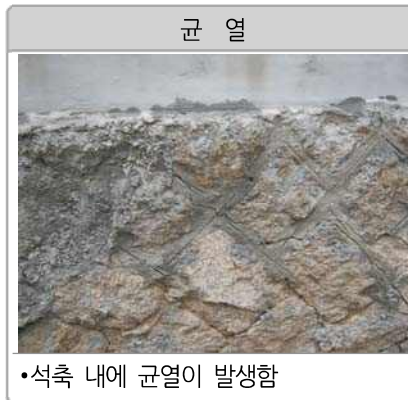
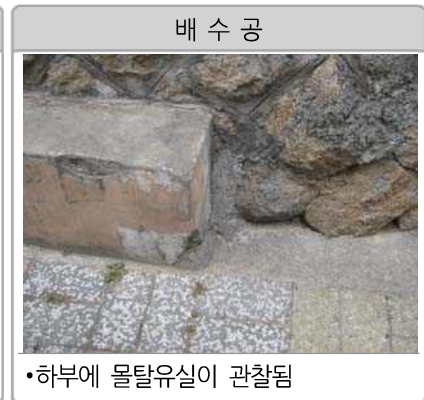
- 해당 구조물은 평탄한 지형에 시공된 높이가 일정한 석축이며, 구조물 상단에 높이 약 1m의 담장이 설치되어 있으며, 담장내에 균열이 관찰되나 규모가 크지 않음
- 구조물 전면부의 마모 및 침식이 약간 심한 상태이고, 수 개의 균열이 관찰됨
- 견칫돌 사이에 몰탈유실로 인한 파손 및 박락이 관찰되고, 그 중 일부는 배면토가 노출된 상태임

붕괴위험성											사회적영향도 (점수)	보정 (점수)	점수 합산 /등급
침하 (cm)	수평 변위 (cm)	세굴	파손 /손상 (mm)	균열 (mm)	마모 /침식	박리 (mm)	박락 /층분리 (mm)	철근 노출 (%)	백태	배출구			
0~2	0~2	미발생	1~5	0.11~0.2	약간 심함	0.1~0.5	16~20	0	무	없음	25	-10	43(C)

- 해당 구조물은 노후화가 진행중인 석축으로 균열 및 몰탈유실, 파손등이 관찰되나 변위등의 다른 위험요소가 관찰되지 않아 구조물의 위험성이 높지 않은 것으로 판단됨
- 구조적 안정성이 양호한 것으로 판단되나 몰탈유실이 지속적으로 진행될 경우 위험성이 높아 지기 때문에 이에 대한 보수와 주의깊은 관찰이 요구되는 C등급으로 산정
