## ☞ 용산주택(3)-211(옹벽)

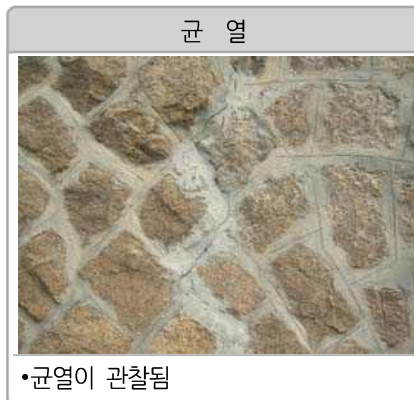
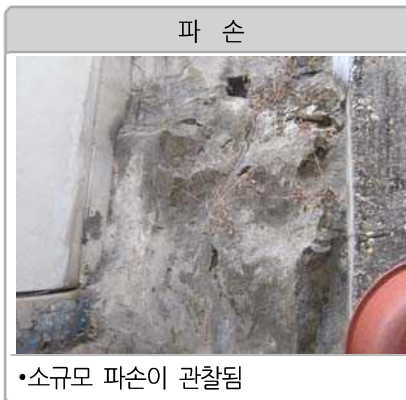
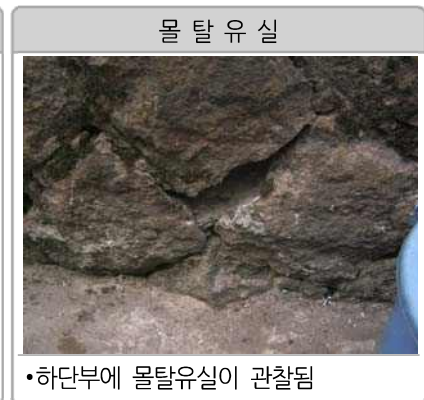
- 해당 구조물은 좌에서 우로 갈수록 높아지는 완구릉지에 시공된 석축이며, 구조물은 계단형태를 보이고, 상단은 주택 외벽으로 이어짐
- 구조물 전면부의 마모 및 침식이 경미한 상태이고, 일부구간에 균열이 관찰됨
- 견칫돌 사이에 몰탈유실이 관찰되고 이로 인한 파손 및 박락도 관찰됨

붕괴위험성											사회적영 향도 (점수)	보정 (점수)	점수 합산 /등급
침하 (cm)	수평 변위 (cm)	세굴	파손 /손상 (mm)	균열 (mm)	마모 /침식	박리 (mm)	박락 /충분리 (mm)	철근 노출 (%)	백태	배출구			
0~2	0~2	미발생	1~5	0.11~0.2	경미함	0	11~15	0	무	없음	25	-10	40(B)

- 구조물 내에 균열 및 파손이 관찰되나 경미한 수준이고, 변위등의 다른 위험요소가 관찰되지 않아 구조물의 위험성이 높지 않은 것으로 판단됨
- 구조적 안정성이 양호한 것으로 판단되어 B등급으로 산정하였으며, 정기적인 관리 및 관찰이 요구됨
