449) 02-105-L-B4

(1) 조사개요

산지명	북한산	시점	37°36'10.980~126°57'44.926
주소	서울시 종로구 신영동 72-1	종점	37°36'11.811~126°57'48.447
비탈면 종류	자연비탈면	구역 연장	95m
시설물 현황	주택 인접한 경사 20°의 자연비탈면, 보호시설 없음

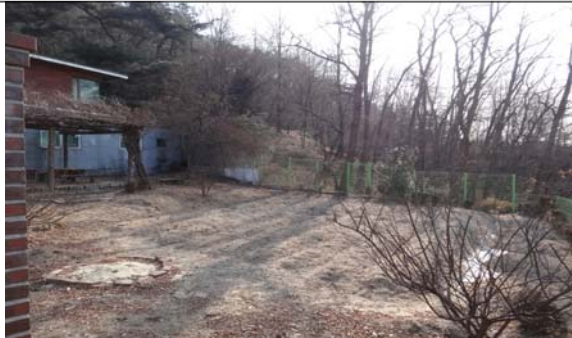
조사 의견	보호시설이 없고 전도 위험성이 높은 수목이 관찰됨 비탈면의 위험성은 낮으나 우기시 소규모 유실이 발생할 수 있음
대책 방안	수목 정비
