## 11) 11-13-L-01-급-01

### (1) 조사위치

- 아파트에 위치하는 급경사지

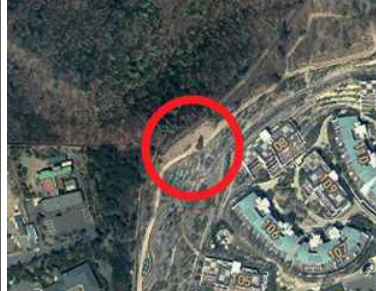
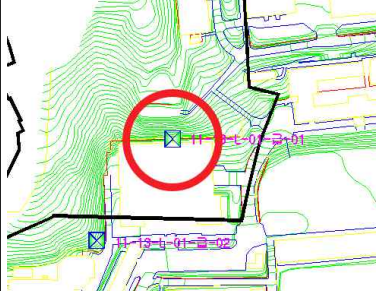
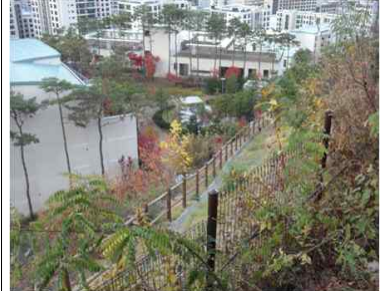
항공사진	지형도 및 조사위치	전경

비탈면 내에 방치목이 있음	급경사지 하부에 아파트가 위치함	비탈면 내에 낙석방지울타리가 있음

조사현황	원구릉 산지에 소규모의 계류가 발달하였으며 식생은 치수림의 혼효림이 분포함 비탈면 상부에 공원 및 배수시설이 있으며 하부에 돌쌓기, 배수로 등의 대책시설이 설치되어 있고 낙석방지울타리가 있음 일부 비탈면내에 방치목이 있음
평가의견	아파트에 인접하여 비탈면에 돌쌓기가 되어 있고 상부에 치수림의 혼효림이 분포함 비탈면내에 낙석방지울타리가 있고 배수시설 등의 대책시설이 매우 양호하게 설치되어 안전할 것으로 판단됨 비탈면 상부에 체육공원시설이 위치하며 조경수 및 배수시설이 양호하게 관리되고 있음
